# TILSTANDSRAPPORT

Jacob Bulls Alle 90 - 2860 Søborg

**LØBENUMMER:** H-25-04012-0164

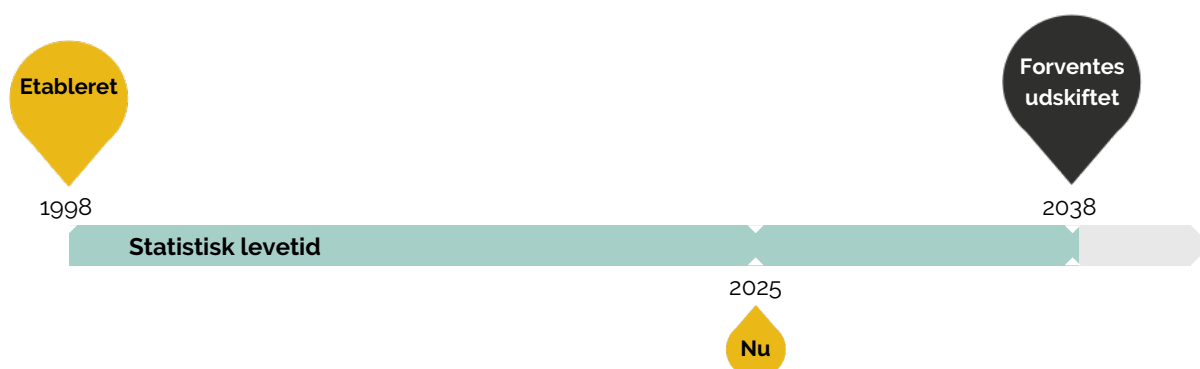
### Undertag - Banevare/plast

Der er jvf. tegningsmateriale udført banevareundertag (Monarfol) i tilbygningen. Tagets restlevetid er baseret på baggrund af undertaget, da det er den bygningsdel med kortest levetid.
