# TILSTANDSRAPPORT

Holtegårdsvej 12 - 4780 Stege

**LØBENUMMER:** H-26-04111-0003

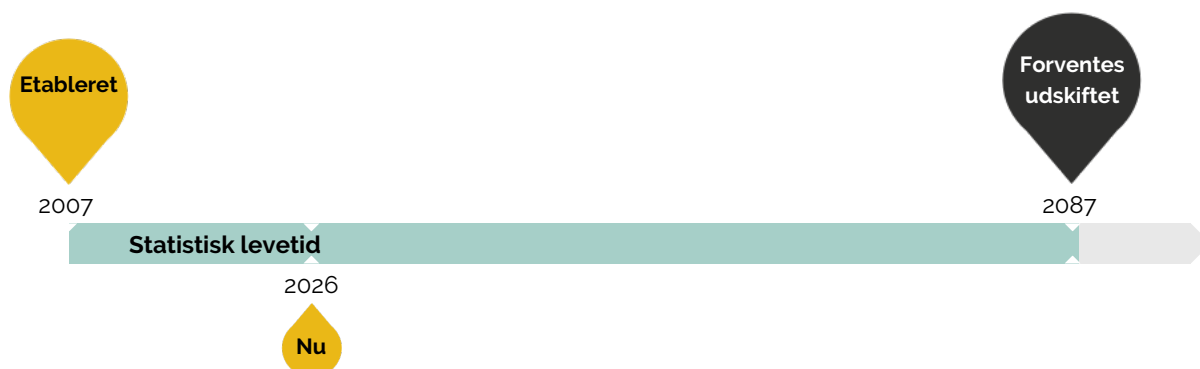
### Tagbelægning - Betontagsten

Oplysningerne om tagets restlevetid er baseret på et tabelopslag. Det er altså ikke en konkret vurdering af tilstanden på beboelsesbygningens tag.

Levetidstabellerne fra Statens Byggeforskningsinstitut lægger til grund for den illustrerede restlevetid, og tager højde for tagets alder og materialer.
