# TILSTANDSRAPPORT

Snaremoselvej 202, Erritsø - 7000 Fredericia

**LØBENUMMER:** H-26-01572-0121

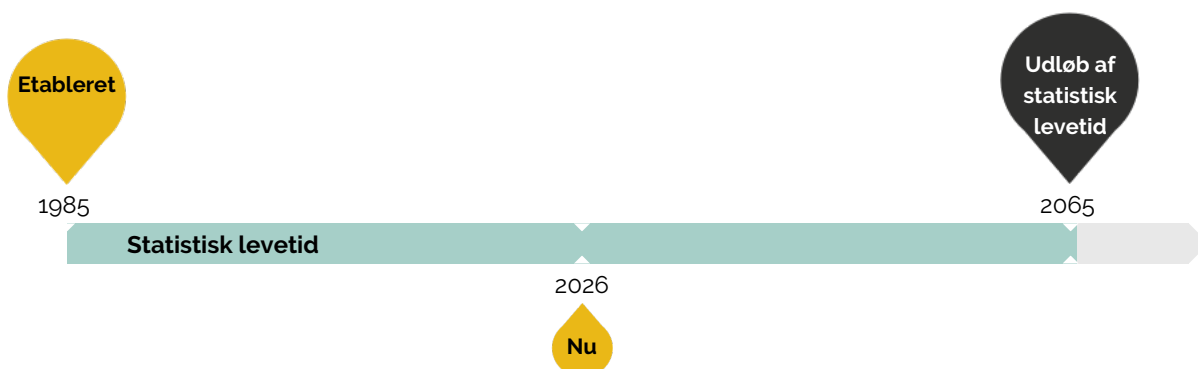
### Tagbelægning - Betontagsten

Oplysningerne om tagets restlevetid er baseret på et tabelopslag. Det er altså ikke en konkret vurdering af tilstanden på beboelsesbygningens tag.

Levetidstabellerne fra Statens Byggeforskningsinstitut lægger til grund for den illustrerede restlevetid, og tager højde for tagets alder og materialer.
