TILSTANDSRAPPORT

Bentevej 1, Mørdrup - 3060 Espergærde

LØBENUMMER: H-26-04305-0128

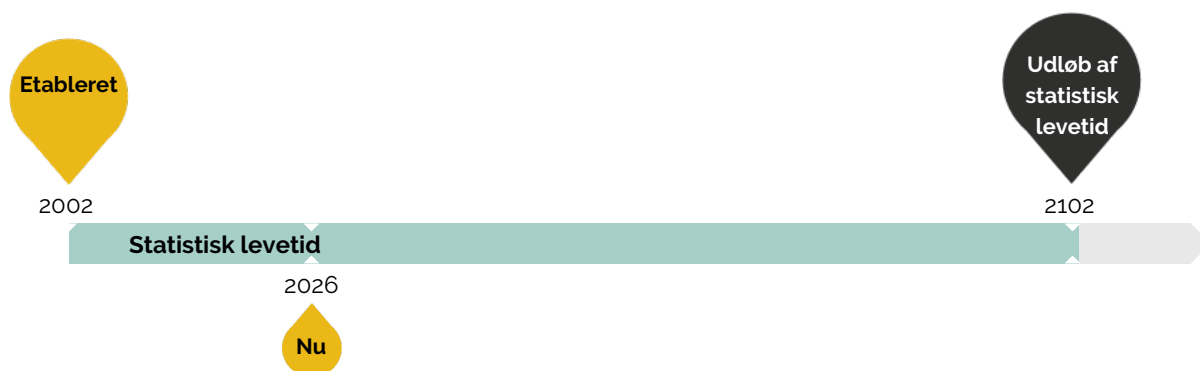
Tagbelægning - Falstagsten

Oplysningerne om tagets restlevetid er baseret på et tabelopslag. Det er altså ikke en konkret vurdering af tilstanden på beboelsesbygningens tag.

Levetidstabellerne fra Statens Byggeforskningsinstitut lægger til grund for den illustrerede restlevetid, og tager højde for tagets alder og materialer.
