## ENERGIMÆRKNINGSRAPPORT

ENERGIMÆRKE OG FORSLAG TIL ENERGIFORBEDRINGER

Hanstholtvej 23  
2720 Vanløse

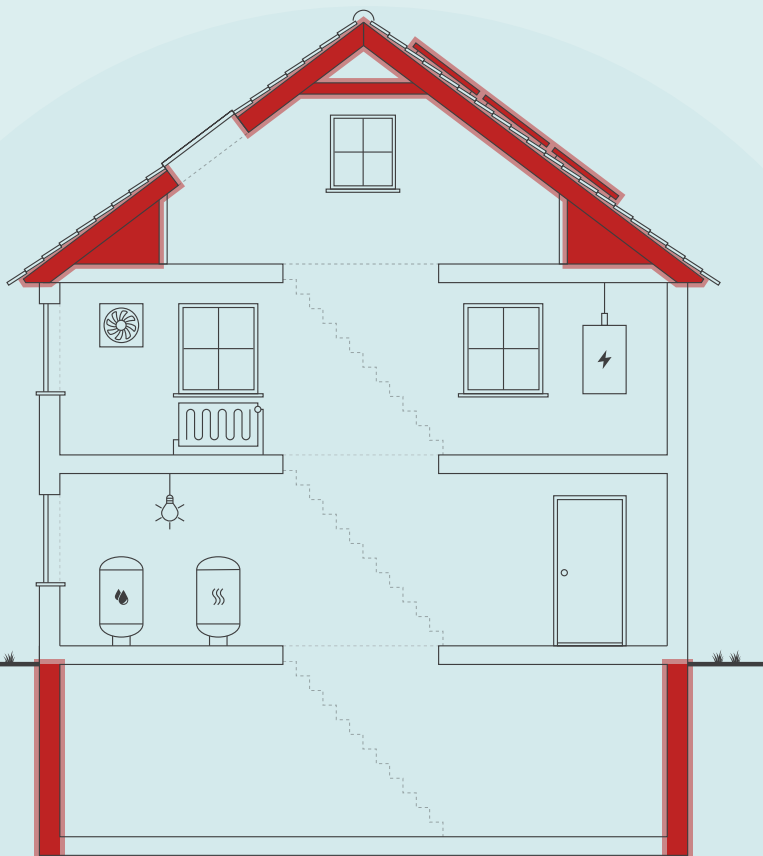
Skitsen illustrerer en generisk bygning, baseret på bygningens karaktertræk. Ikonforklaring kan ses under afsnittet IKONFORKLARING.
