# TILSTANDSRAPPORT

Saturnvej 28 - 7100 Vejle

**LØBENUMMER:** H-25-01572-0244

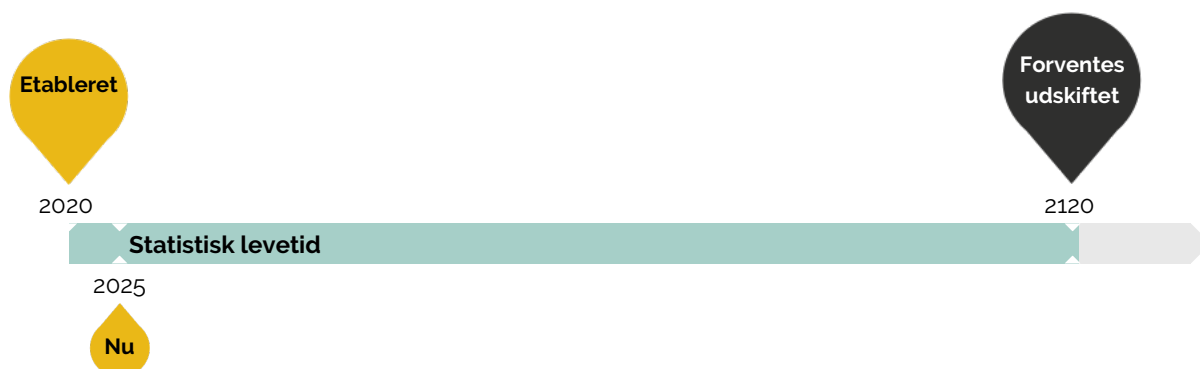
### Tagbelægning - Falstagsten

Oplysningerne om tagets restlevetid er baseret på et tabelopslag. Det er altså ikke en konkret vurdering af tilstanden på beboelsesbygningens tag.

Levetidstabellerne fra Statens Byggeforskningsinstitut lægger til grund for den illustrerede restlevetid, og tager højde for tagets alder og materialer.
