# TILSTANDSRAPPORT

Nørreskov Bakke 13 - 8600 Silkeborg

**LØBENUMMER:** H-25-02991-0144

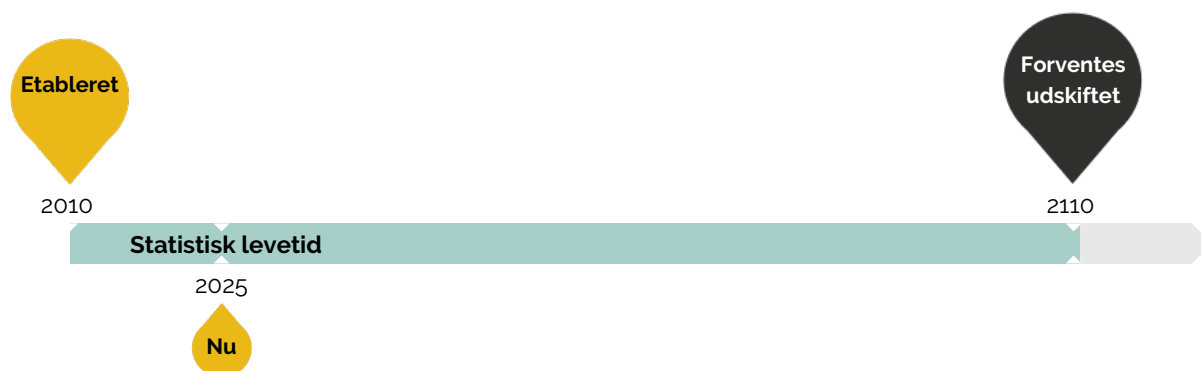
### Tagbelægning - Falstagsten

Oplysningerne om tagets restlevetid er baseret på et tabelopslag. Det er altså ikke en konkret vurdering af tilstanden på beboelsesbygningens tag.

Levetidstabellerne fra Statens Byggeforskningsinstitut lægger til grund for den illustrerede restlevetid, og tager højde for tagets alder og materialer.
