# TILSTANDSRAPPORT

Bavnestræde 5, Dalby - 4690 Haslev

**LØBENUMMER:** H-25-04193-0175

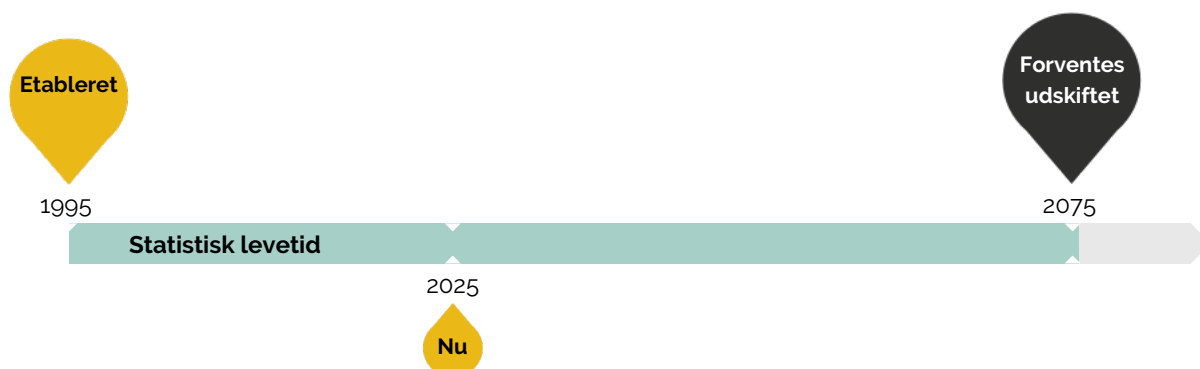
### Tagbelægning - Betontagsten

Oplysningerne om tagets restlevetid er baseret på et tabelopslag. Det er altså ikke en konkret vurdering af tilstanden på beboelsesbygningens tag.

Levetidstabellerne fra Statens Byggeforskningsinstitut lægger til grund for den illustrerede restlevetid, og tager højde for tagets alder og materialer.
