# TILSTANDSRAPPORT

Erritsø Engvej 6, Erritsø - 7000 Fredericia

**LØBENUMMER:** H-25-02512-0262

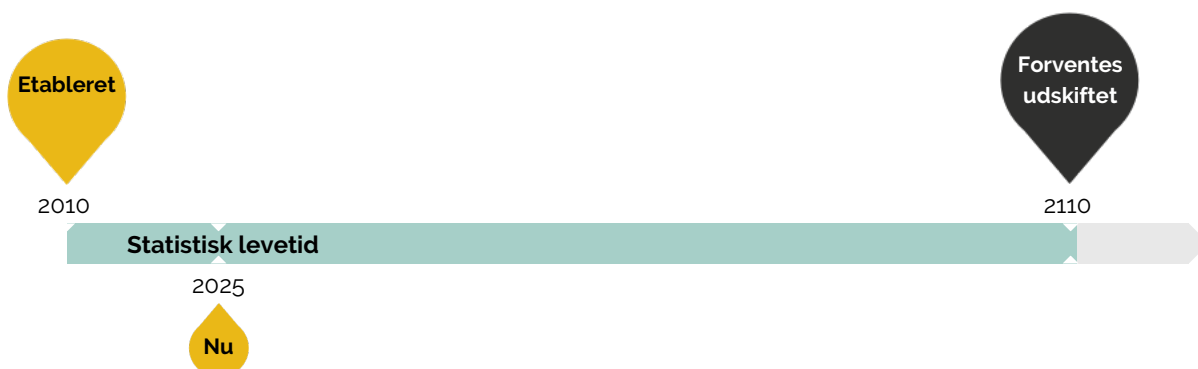
### Tagbelægning - Falstagsten

Oplysningerne om tagets restlevetid er baseret på et tabelopslag. Det er altså ikke en konkret vurdering af tilstanden på beboelsesbygningens tag.

Levetidstabellerne fra Statens Byggeforskningsinstitut lægger til grund for den illustrerede restlevetid, og tager højde for tagets alder og materialer.
