## ENERGIMÆRKNINGSRAPPORT

ENERGIMÆRKE OG FORSLAG TIL ENERGIFORBEDRINGER

Gammelgade 7  
4874 Gedser

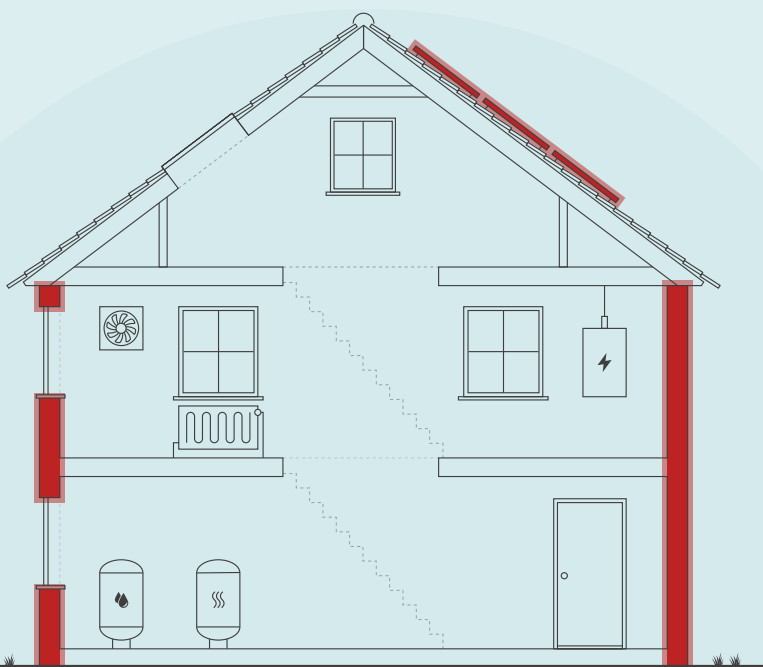
Skitsen illustrerer en generisk bygning, baseret på bygningens karaktertræk. Ikonforklaring kan ses under afsnittet IKONFORKLARING.
