# TILSTANDSRAPPORT

Hobro Landevej 64, Formyre - 8830 Tjele

**LØBENUMMER:** H-26-02372-0200

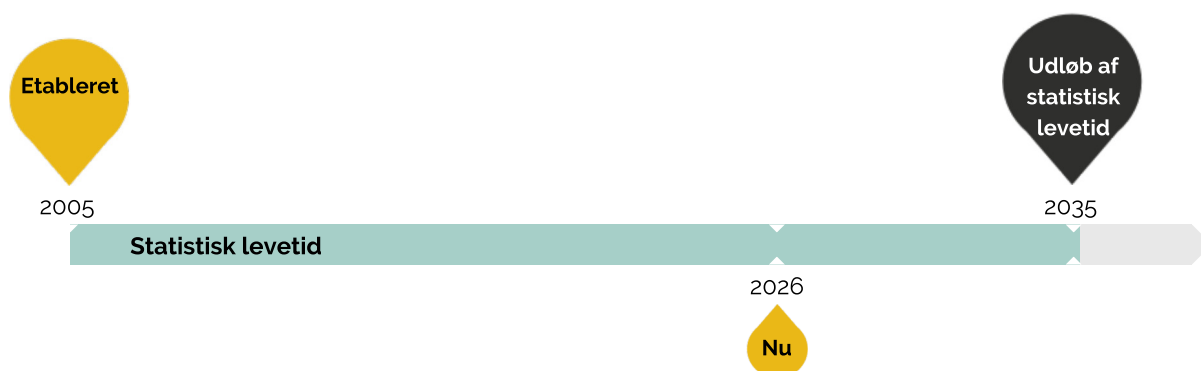
### Tagbelægning - Eternitskifer uden asbest

Oplysningerne om tagets restlevetid er baseret på et tabelopslag. Det er altså ikke en konkret vurdering af tilstanden på beboelsesbygningens tag.

Levetidstabellerne fra Statens Byggeforskningsinstitut lægger til grund for den illustrerede restlevetid, og tager højde for tagets alder og materialer.
