## ENERGIMÆRKNINGSRAPPORT

### ENERGIMÆRKE OG FORSLAG TIL ENERGIFORBEDRINGER

Klinkenborgvej 3  
7323 Give

311873895

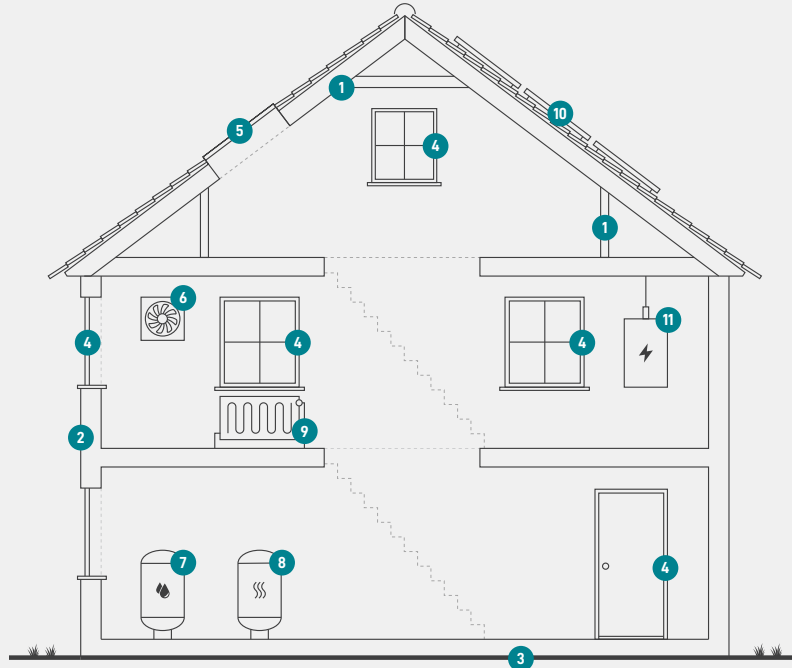
En bygning består af mange dele, der har betydning for bygningens energibehov. Figuren herunder giver en forklaring af de væsentligste dele på tværs af konstruktioner og installationer.

### Tag og loft

Bygningens øverste del af klimaskærmen, f.eks. et loftrum, et fladt tag eller et udnyttet tagrum.

### Ydervægge

Bygningens vægge ud mod det fri eller mod uopvarmede områder. Væggen kan være hule, massive eller lette ydervægge.

### Etageadskillelse og gulv

Bygningens nederste del af klimaskærmen, f.eks. terrændæk, gulv mod krybekælder eller etageadskillelse mod uopvarmet kælder.

### Vinduer/døre

Bygningens facadevinduer og yderdøre.

### Varmeanlæg

Bygningens varmeanlæg, f.eks. kedler, fjernvarme, ovne og varmepumper.

### Solenergi

Bygningens solenergi, f.eks. solvarme og solceller.
