# TILSTANDSRAPPORT

Mølkærparken 96, Ødsted - 7100 Vejle

**LØBENUMMER:** H-26-02690-0192

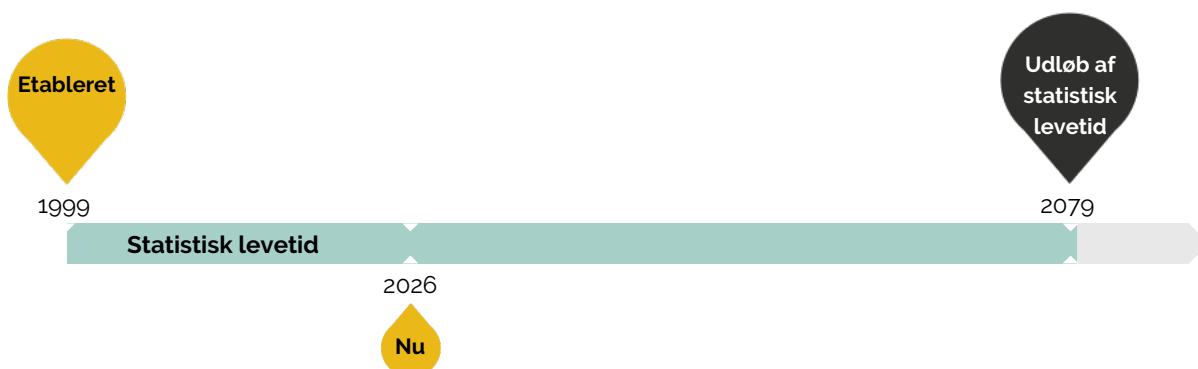
### Tagbelægning - Betontagsten

Oplysningerne om tagets restlevetid er baseret på et tabelopslag. Det er altså ikke en konkret vurdering af tilstanden på beboelsesbygningens tag.

Levetidstabellerne fra Statens Byggeforskningsinstitut lægger til grund for den illustrerede restlevetid, og tager højde for tagets alder og materialer.
