# ENERGIMÆRKNINGSRAPPORT

ENERGIMÆRKE OG FORSLAG TIL ENERGIFORBEDRINGER

Glentevej 10  
4340 Tølløse

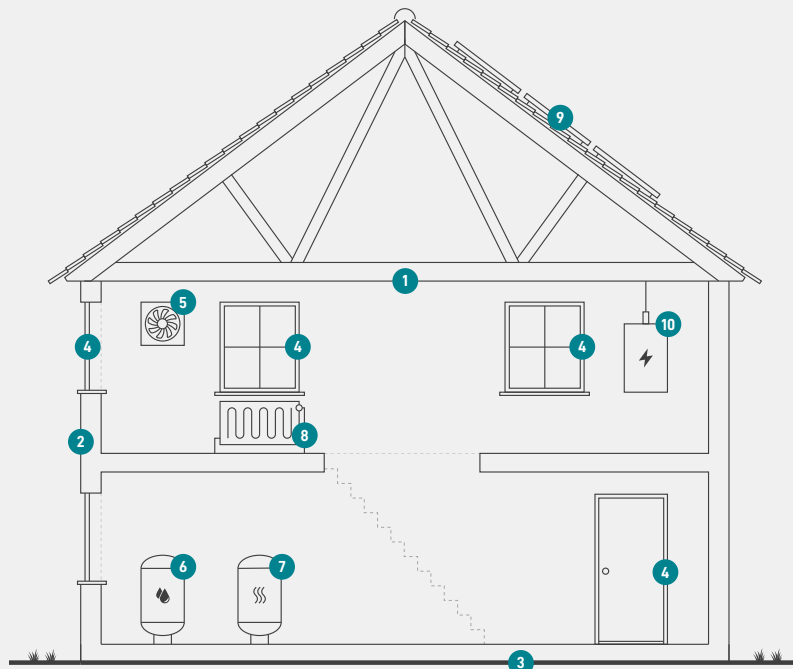
En bygning består af mange dele, der har betydning for bygningens energibehov. Figuren herunder giver en forklaring af de væsentligste dele på tværs af konstruktioner og installationer.

**1**  
**Tag og loft**  
Bygningens øverste del af klimaskærmen, f.eks. et loftrum, et fladt tag eller et udnyttet tagrum.

**2**  
**Ydervægge**  
Bygningens vægge ud mod det fri eller mod uopvarmede områder. Væggen kan være hule, massive eller lette ydervægge.
