# ENERGIMÆRKNINGSRAPPORT

Østersøvej 18  
4872 Idestrup

**Energimærkningsnummer**  
311836022

**Udarbejdet af**  
NH Energy ApS  
CVR-nr.: 42952281

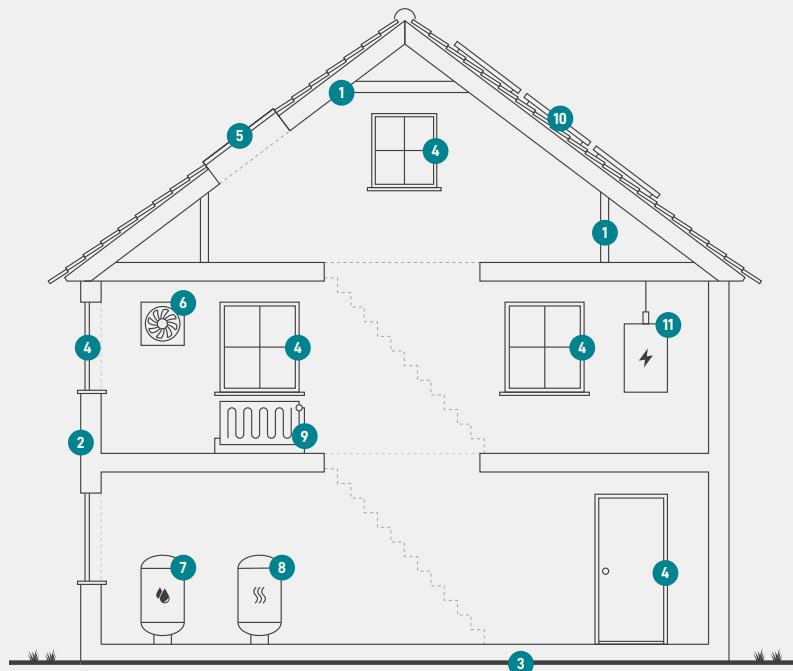
En bygning består af mange dele, der har betydning for bygningens energibehov. Figuren herunder giver en forklaring af de væsentligste dele på tværs af konstruktioner og installationer.
