# ENERGIMÆRKNINGSRAPPORT

Elmevej 2  
8653 Them

Energimærkningsnummer  
311822049

Udarbejdet af  
NRGi Rådgivning A/S  
CVR-nr.: 33077831

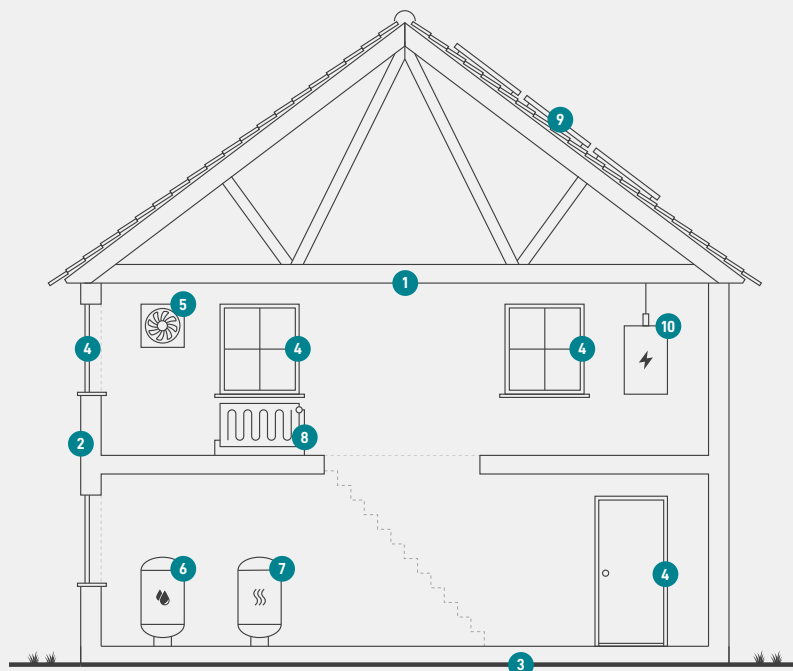
En bygning består af mange dele, der har betydning for bygningens energibehov. Figuren herunder giver en forklaring af de væsentligste dele på tværs af konstruktioner og installationer.

**1**  
**Tag og loft**  
Bygningens øverste del af klimaskærmen, f.eks. et loftrum, et fladt tag eller et udnyttet tagrum.

**2**  
**Ydervægge**  
Bygningens vægge ud mod det fri eller mod uopvarmede områder. Væggen kan være hule, massive eller lette ydervægge.

**3**  
**Etageadskillelse og gulv**  
Bygningens nederste del af klimaskærmen, f.eks. terrændæk, gulv mod krybekælder eller etageadskillelse mod uopvarmet kælder.

**4**  
**Vinduer/døre**  
Bygningens facadevinduer og yderdøre.

**5**  
**Ventilation**  
Bygningens ventilationsanlæg og ventilationskanaler.

**6**  
**Varmt brugsvand**  
Bygningens komponenter til varmt brugsvand, bl.a. varmtvandsrør og varmtvandsbeholder.

**7**  
**Varmeanlæg**  
Bygningens varmeanlæg, f.eks. kedler, fjernvarme, ovne og varmepumper.

**8**  
**Varmefordeling**  
Bygningens varmefordelingsanlæg, bl.a. varmeanlægget, varmerør og automatik.

**9**  
**Solenergi**  
Bygningens solenergi, f.eks. solvarme og solceller.

**10**  
**El og teknik**  
Bygningens driftsrelaterede el og teknik, f.eks. varmefordelingspumper, varmtvandspumper og vindmøller.
