# TILSTANDSRAPPORT

Vindbyholtvej 23B - 4640 Faxe

**LØBENUMMER:** H-26-04182-0026

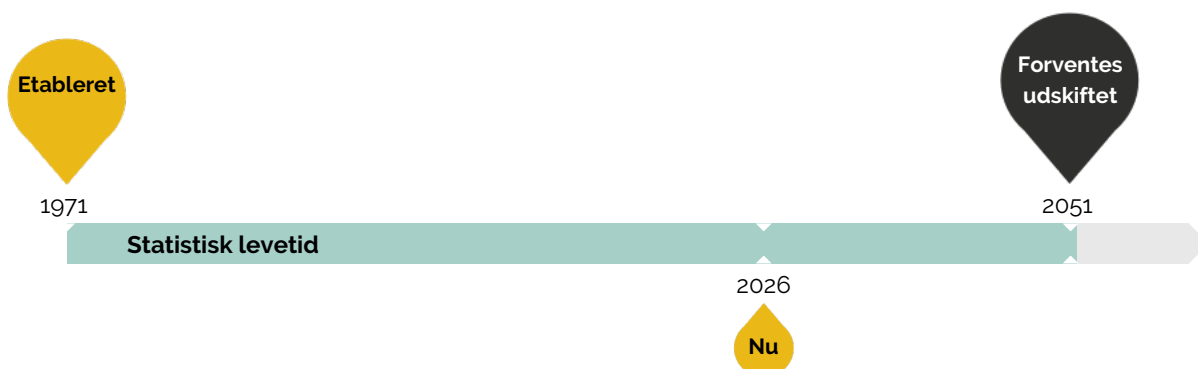
### Tagbelægning - Eternitbølgeplader med asbest

Oplysningerne om tagets restlevetid er baseret på et tabelopslag. Det er altså ikke en konkret vurdering af tilstanden på beboelsesbygningens tag.

Levetidstabellerne fra Statens Byggeforskningsinstitut lægger til grund for den illustrerede restlevetid, og tager højde for tagets alder og materialer.

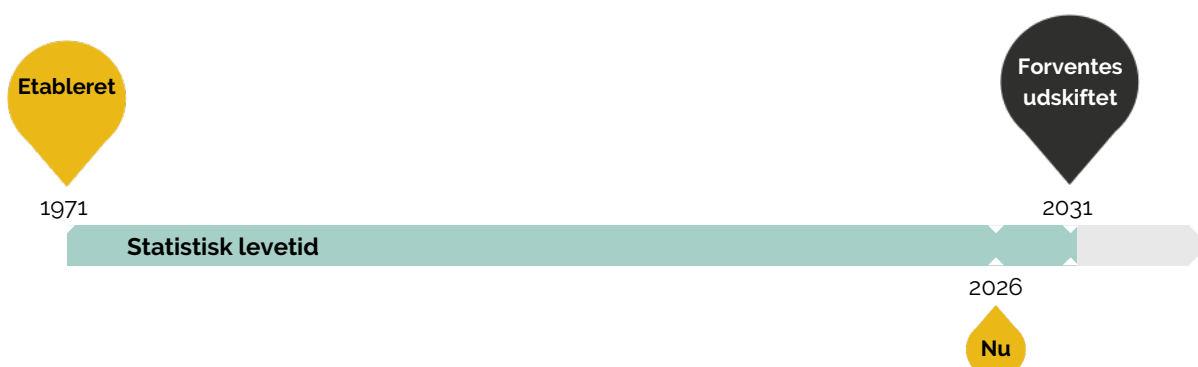
### Inddækninger

De væsentligste bygningsdele i tagkonstruktionen, som sikrer bygningen mod klimaet, er tagbelægningen samt eventuelt undertag og inddækninger.
