# TILSTANDSRAPPORT

Stærevej 9 - 6100 Haderslev

**LØBENUMMER:** H-26-01977-0067

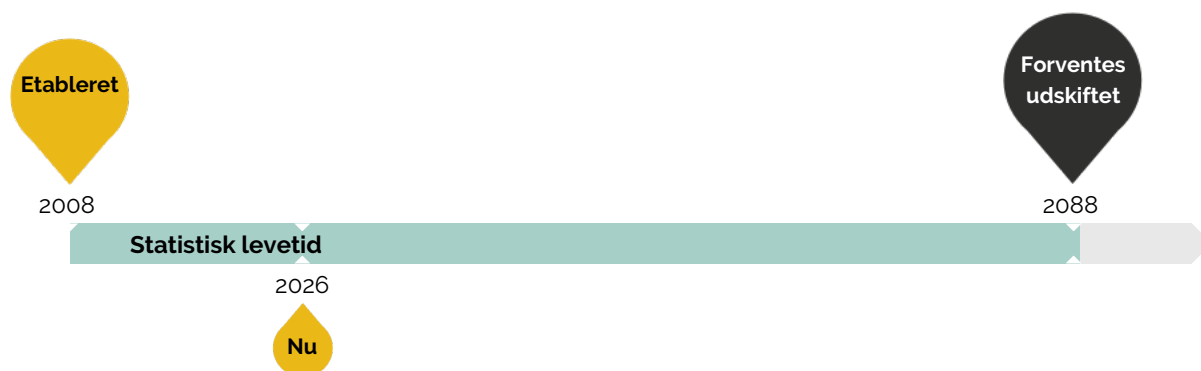
### Tagbelægning - Betontagsten

Oplysningerne om tagets restlevetid er baseret på et tabelopslag. Det er altså ikke en konkret vurdering af tilstanden på beboelsesbygningens tag.

Levetidstabellerne fra Statens Byggeforskningsinstitut lægger til grund for den illustrerede restlevetid, og tager højde for tagets alder og materialer.
