TILSTANDSRAPPORT

Åsbækvænget 1 - 7173 Vonge

LØBENUMMER: H-26-04177-0129

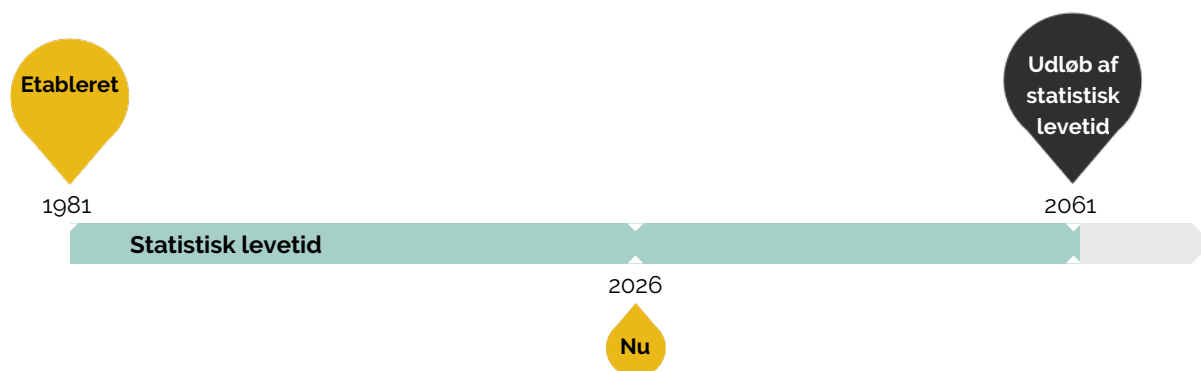
Tagbelægning - Betontagsten

Oplysningerne om tagets restlevetid er baseret på et tabelopslag. Det er altså ikke en konkret vurdering af tilstanden på beboelsesbygningens tag.

Levetidstabellerne fra Statens Byggeforskningsinstitut lægger til grund for den illustrerede restlevetid, og tager højde for tagets alder og materialer.
