# TILSTANDSRAPPORT

Myrtevang 7 - 2830 Virum

**LØBENUMMER:** H-25-02894-0232

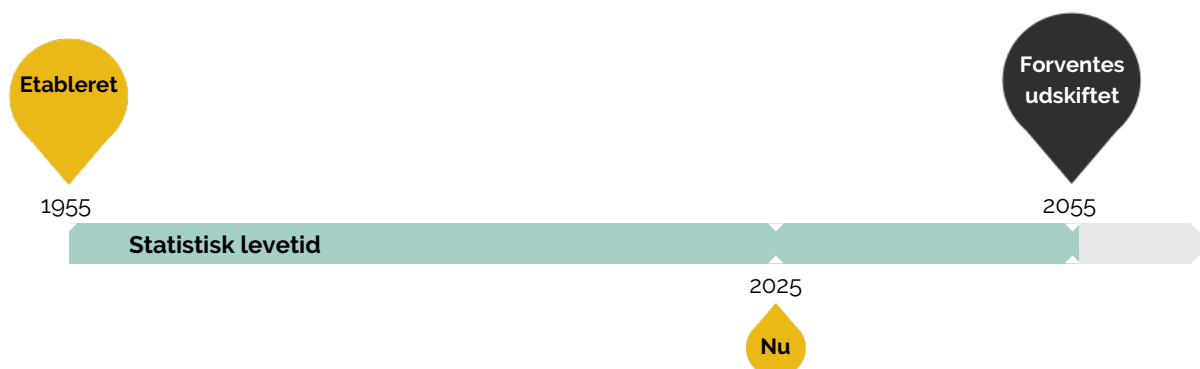
### Tagbelægning - Røde vingetagsten

Oplysningerne om tagets restlevetid er baseret på et tabelopslag. Det er altså ikke en konkret vurdering af tilstanden på beboelsesbygningens tag.

Levetidstabellerne fra Statens Byggeforskningsinstitut lægger til grund for den illustrerede restlevetid, og tager højde for tagets alder og materialer.
