## ENERGIMÆRKNINGSRAPPORT

ENERGIMÆRKE OG FORSLAG TIL ENERGIFORBEDRINGER

Vindingvej 88  
7100 Vejle

Energimærkningsnummer  
311910328

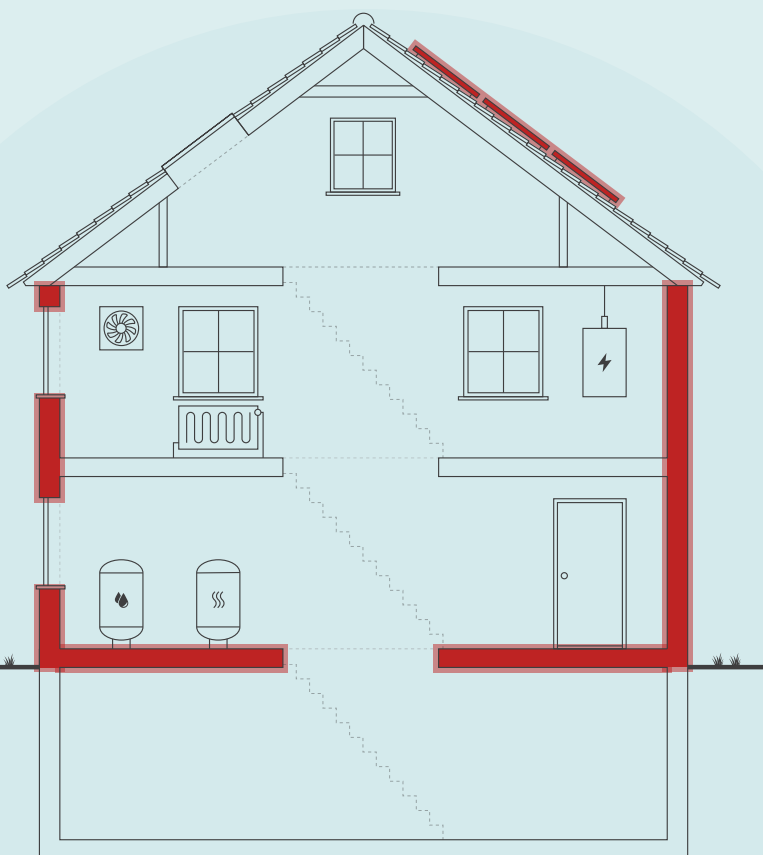
Skitsen illustrerer en generisk bygning, baseret på bygningens karaktertræk. Ikonforklaring kan ses under afsnittet IKONFORKLARING.
