TILSTANDSRAPPORT

Kohavevej 23, Roneklint St - 4720 Præstø

LØBENUMMER: H-25-04279-0288-01

REVISION 1 AF 23.02.2026

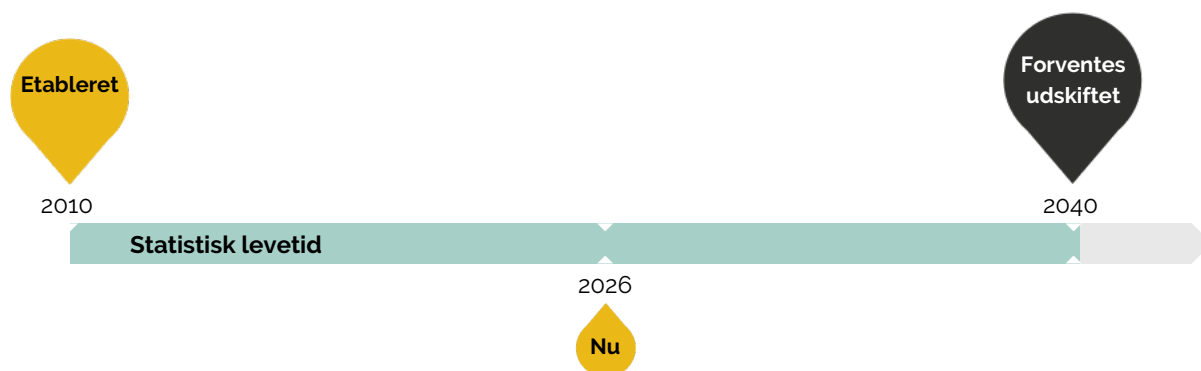
Tagbelægning - Eternitbølgeplader uden asbest

Oplysningerne om tagets restlevetid er baseret på et tabelopslag. Det er altså ikke en konkret vurdering af tilstanden på beboelsesbygningens tag.

Levetidstabellerne fra Statens Byggeforskningsinstitut lægger til grund for den illustrerede restlevetid, og tager højde for tagets alder og materialer.
