# TILSTANDSRAPPORT

Sejersgården 1 - 6690 Gørding

**LØBENUMMER:** H-26-04296-0107

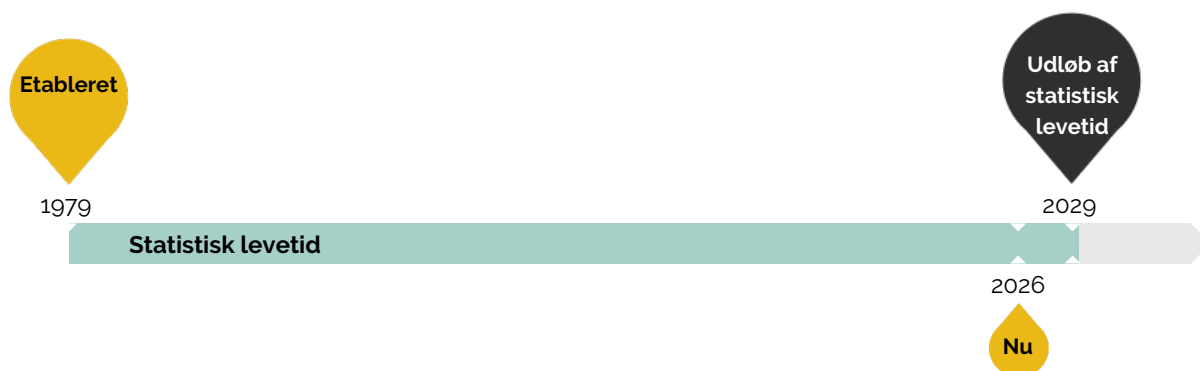
### Tagbelægning - Eternitskifer med asbest

Oplysningerne om tagets restlevetid er baseret på et tabelopslag. Det er altså ikke en konkret vurdering af tilstanden på beboelsesbygningens tag.

Levetidstabellerne fra Statens Byggeforskningsinstitut lægger til grund for den illustrerede restlevetid, og tager højde for tagets alder og materialer.
