# TILSTANDSRAPPORT

Søblink 5 - 4180 Sorø

**LØBENUMMER:** H-26-04202-0313

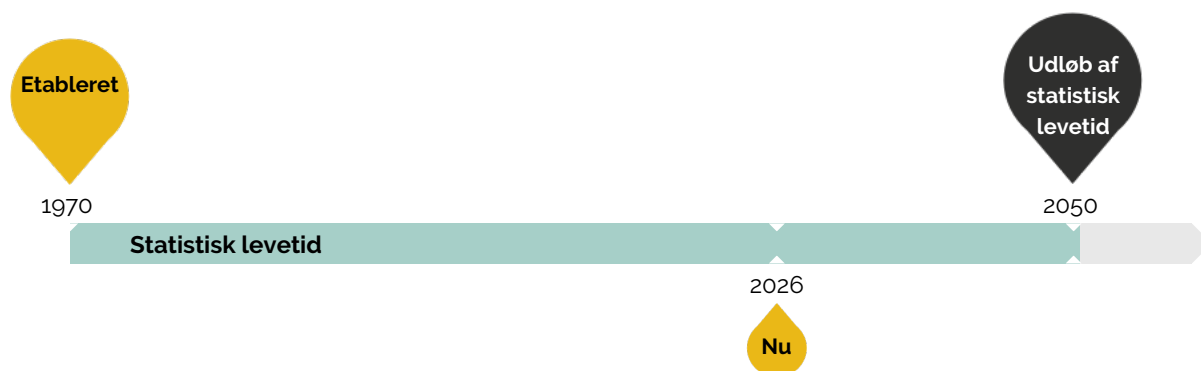
### Tagbelægning - Eternitbølgeplader med asbest

Oplysningerne om tagets restlevetid er baseret på et tabelopslag. Det er altså ikke en konkret vurdering af tilstanden på beboelsesbygningens tag.

Levetidstabellerne fra Statens Byggeforskningsinstitut lægger til grund for den illustrerede restlevetid, og tager højde for tagets alder og materialer.
