ENERGIMÆRKNINGSRAPPORT

Enfamiliehus
Lilleåvej 17
7500 Holstebro

311546575

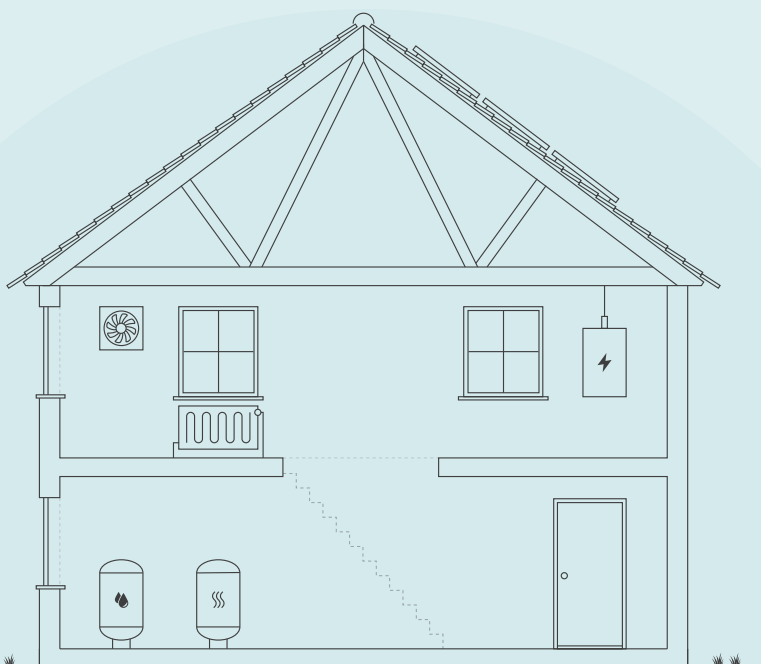
Skitsen illustrerer en generisk bygning, baseret på bygningens karaktertræk. Ikonforklaring kan ses under afsnittet IKONFORKLARING.
