# TILSTANDSRAPPORT

Lillievej 6 - 2600 Glostrup

**LØBENUMMER:** H-26-04170-0208-01

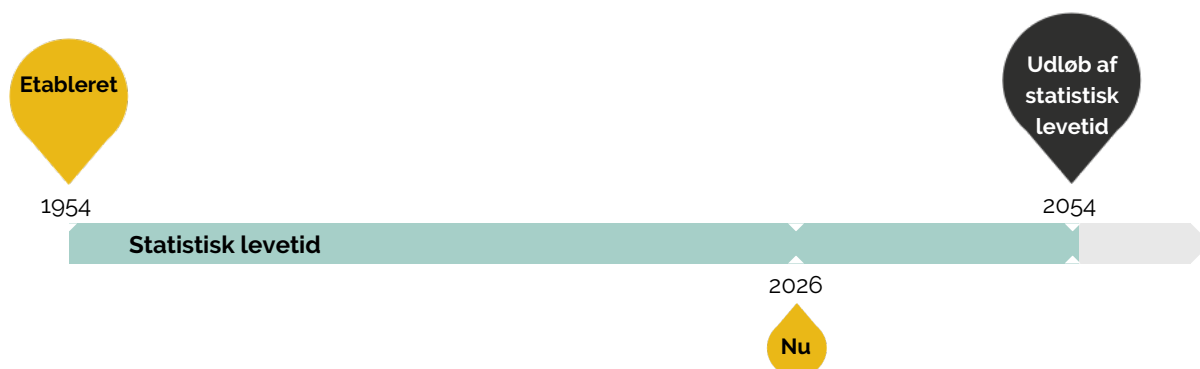
### Tagbelægning - Røde vingetagsten

Oplysningerne om tagets restlevetid er baseret på et tabelopslag. Det er altså ikke en konkret vurdering af tilstanden på beboelsesbygningens tag.

Levetidstabellerne fra Statens Byggeforskningsinstitut lægger til grund for den illustrerede restlevetid, og tager højde for tagets alder og materialer.
