# TILSTANDSRAPPORT

Frederikshøjvej 90 - 7100 Vejle

**LØBENUMMER:** H-26-01572-0151

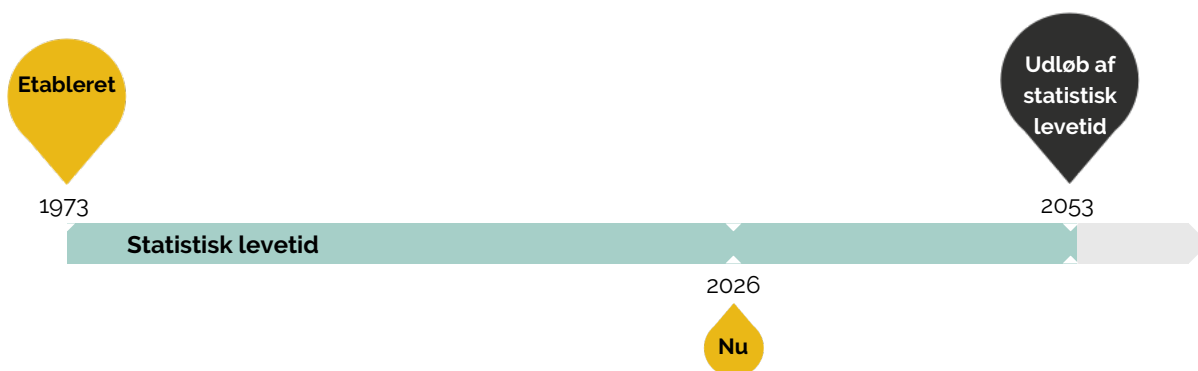
### Tagbelægning - Betontagsten

Oplysningerne om tagets restlevetid er baseret på et tabelopslag. Det er altså ikke en konkret vurdering af tilstanden på beboelsesbygningens tag.

Levetidstabellerne fra Statens Byggeforskningsinstitut lægger til grund for den illustrerede restlevetid, og tager højde for tagets alder og materialer.
