# TILSTANDSRAPPORT

Sandbjergvej 11, Søvind - 8700 Horsens

**LØBENUMMER:** H-25-04213-0160

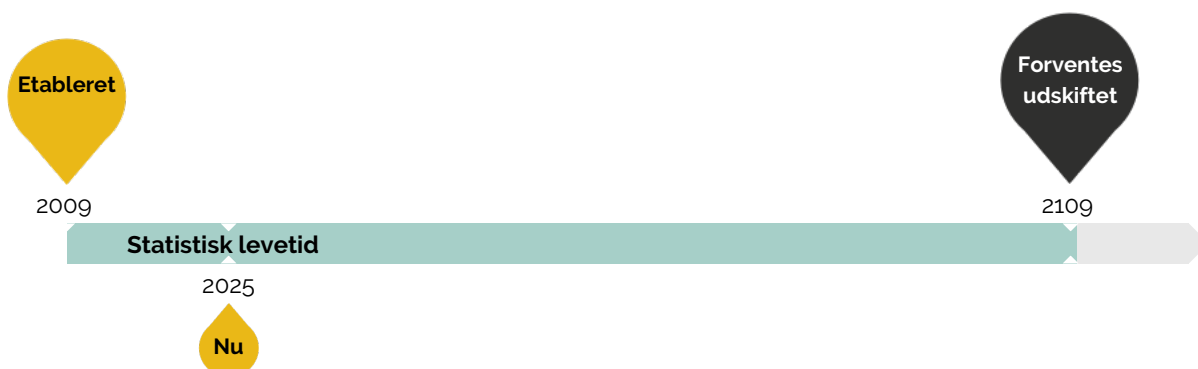
### Tagbelægning - Røde vingetagsten

Oplysningerne om tagets restlevetid er baseret på et tabelopslag. Det er altså ikke en konkret vurdering af tilstanden på beboelsesbygningens tag.

Levetidstabellerne fra Statens Byggeforskningsinstitut lægger til grund for den illustrerede restlevetid, og tager højde for tagets alder og materialer.
