# TILSTANDSRAPPORT

Flinterupvej 5, Bjerge - 4480 Store Fuglede

**LØBENUMMER:** H-25-04234-0466-01

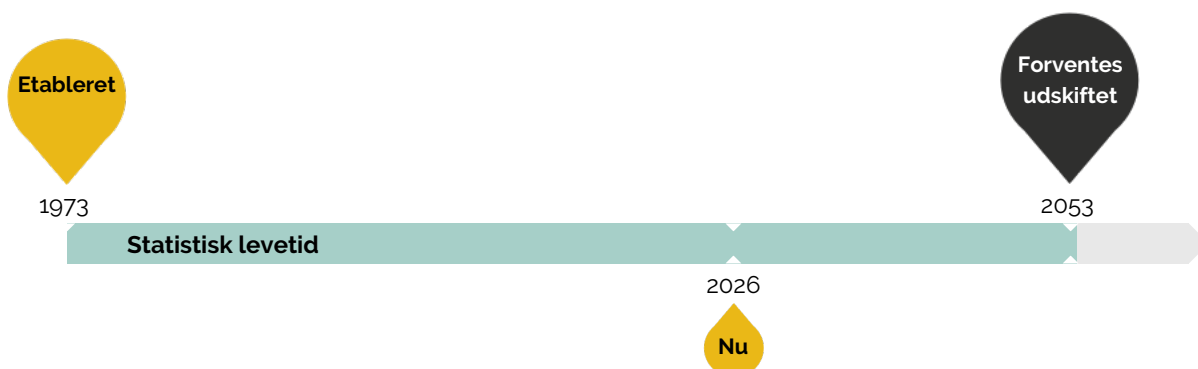
### Tagbelægning - Eternitbølgeplader med asbest

Oplysningerne om tagets restlevetid er baseret på et tabelopslag. Det er altså ikke en konkret vurdering af tilstanden på beboelsesbygningens tag.

Levetidstabellerne fra Statens Byggeforskningsinstitut lægger til grund for den illustrerede restlevetid, og tager højde for tagets alder og materialer.
