# TILSTANDSRAPPORT

Kærnebidervej 8 - 9800 Hjørring

**LØBENUMMER:** H-25-03356-0212

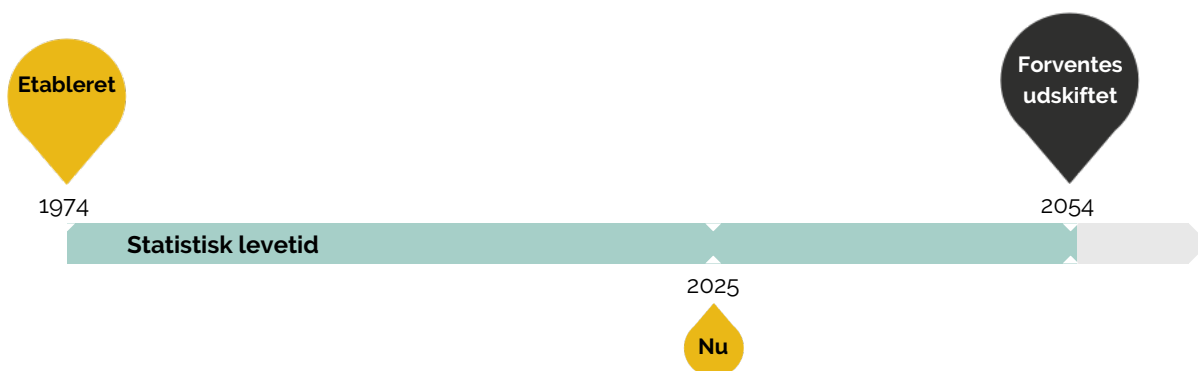
### Tagbelægning - Betontagsten

Oplysningerne om tagets restlevetid er baseret på et tabelopslag. Det er altså ikke en konkret vurdering af tilstanden på beboelsesbygningens tag.

Levetidstabellerne fra Statens Byggeforskningsinstitut lægger til grund for den illustrerede restlevetid, og tager højde for tagets alder og materialer.
