# TILSTANDSRAPPORT

H P Olsens Vænge 37 - 2630 Taastrup

**LØBENUMMER:** H-26-04170-0363

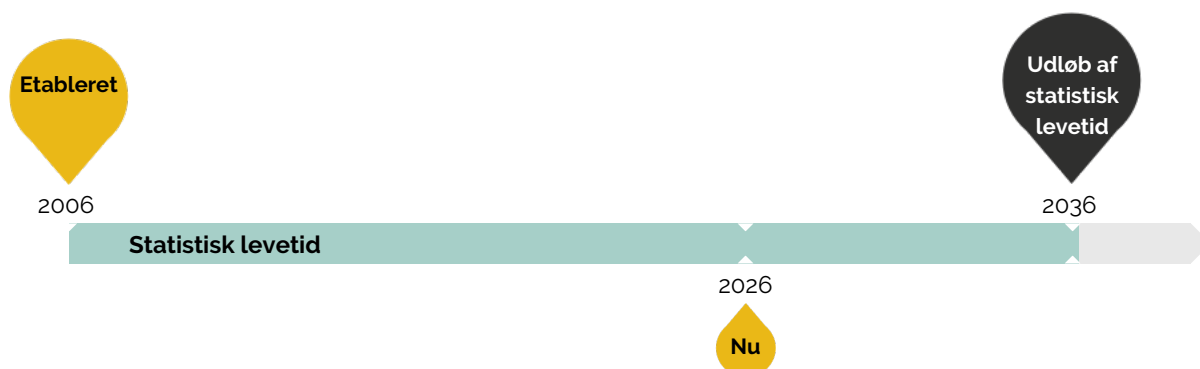
### Tagbelægning - Eternitbølgeplader uden asbest

Oplysningerne om tagets restlevetid er baseret på et tabelopslag. Det er altså ikke en konkret vurdering af tilstanden på beboelsesbygningens tag.

Levetidstabellerne fra Statens Byggeforskningsinstitut lægger til grund for den illustrerede restlevetid, og tager højde for tagets alder og materialer.

Du skal være opmærksom på, at et tags reelle levetid kan variere meget, alt efter vind, vejr og vedligeholdelse.
