# TILSTANDSRAPPORT

Elmevej 12 - 7173 Vonge

**LØBENUMMER:** H-26-02690-0205

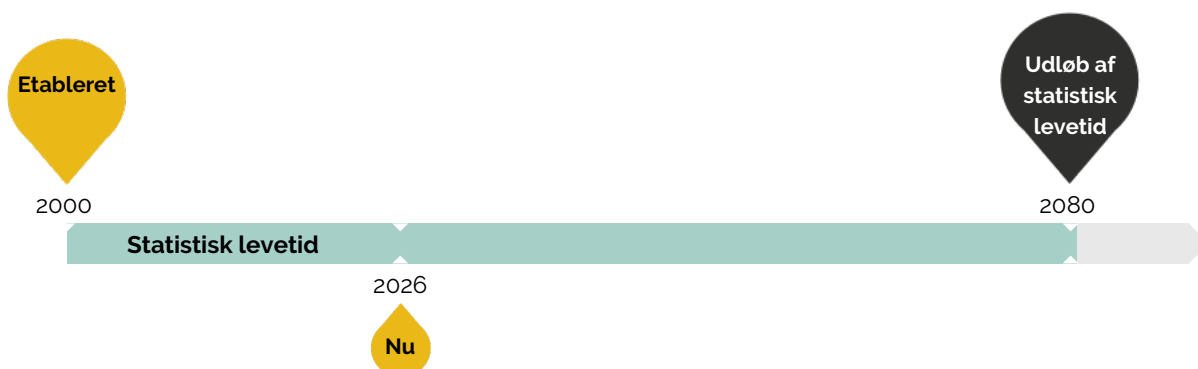
### Tagbelægning - Betontagsten

Oplysningerne om tagets restlevetid er baseret på et tabelopslag. Det er altså ikke en konkret vurdering af tilstanden på beboelsesbygningens tag.

Levetidstabellerne fra Statens Byggeforskningsinstitut lægger til grund for den illustrerede restlevetid, og tager højde for tagets alder og materialer.
