# TILSTANDSRAPPORT

Houkærshøjen 1B - 8800 Viborg

**LØBENUMMER:** H-26-02372-0118-01

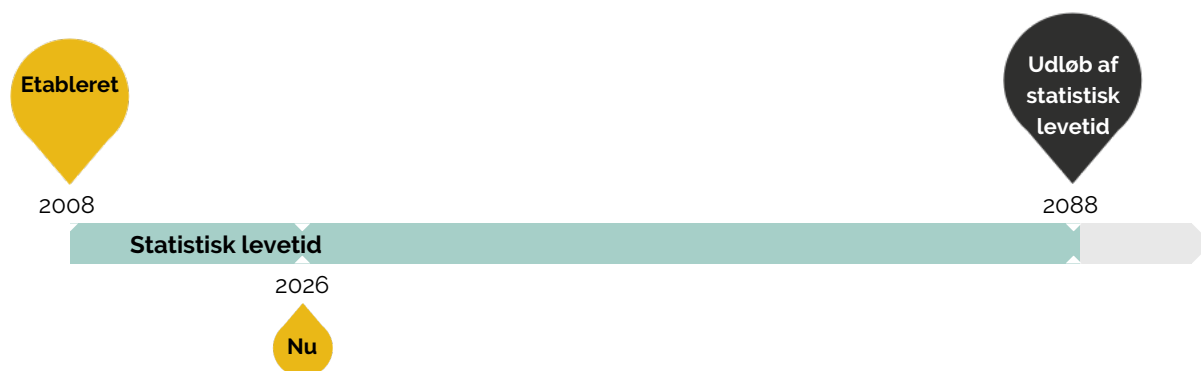
### Tagbelægning - Betontagsten

Oplysningerne om tagets restlevetid er baseret på et tabelopslag. Det er altså ikke en konkret vurdering af tilstanden på beboelsesbygningens tag.

Levetidstabellerne fra Statens Byggeforskningsinstitut lægger til grund for den illustrerede restlevetid, og tager højde for tagets alder og materialer.
