# TILSTANDSRAPPORT

Vinkelvej 9 - 9480 Løkken

**LØBENUMMER:** H-25-02875-0208

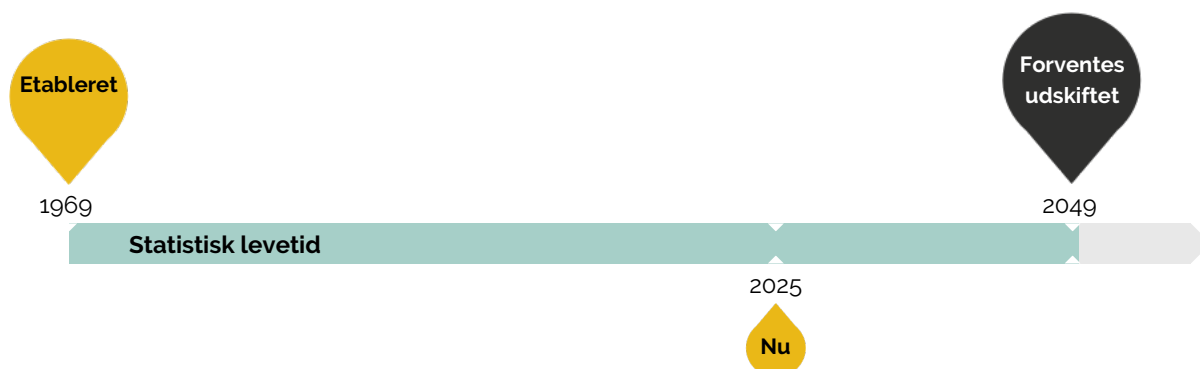
### Tagbelægning - Eternitbølgeplader med asbest

Oplysningerne om tagets restlevetid er baseret på et tabelopslag. Det er altså ikke en konkret vurdering af tilstanden på beboelsesbygningens tag.

Levetidstabellerne fra Statens Byggeforskningsinstitut lægger til grund for den illustrerede restlevetid, og tager højde for tagets alder og materialer.
