# TILSTANDSRAPPORT

Vinkelvej 72A, Bruunshåb - 8800 Viborg

**LØBENUMMER:** H-26-02372-0111

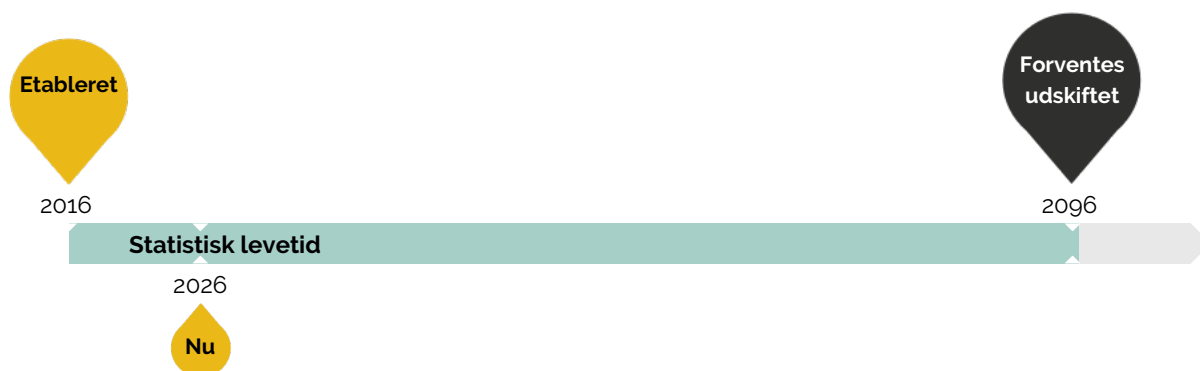
### Tagbelægning - Betontagsten

Oplysningerne om tagets restlevetid er baseret på et tabelopslag. Det er altså ikke en konkret vurdering af tilstanden på beboelsesbygningens tag.

Levetidstabellerne fra Statens Byggeforskningsinstitut lægger til grund for den illustrerede restlevetid, og tager højde for tagets alder og materialer.
