## ENERGIMÆRKNINGSRAPPORT

Tuevej 35  
7000 Fredericia

#### Energimærkningsnummer

311909146

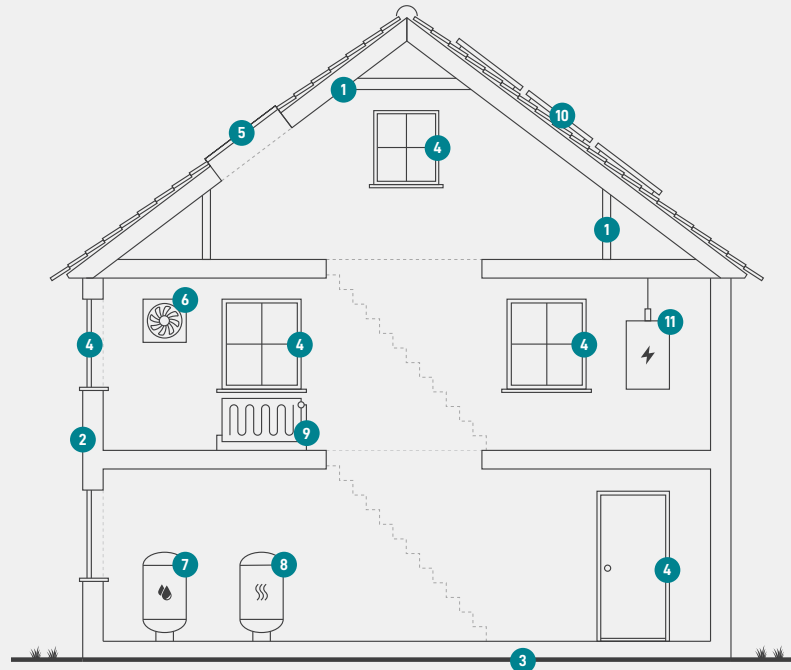
En bygning består af mange dele, der har betydning for bygningens energibehov. Figuren herunder giver en forklaring af de væsentligste dele på tværs af konstruktioner og installationer.
