TILSTANDSRAPPORT

Højlandsvej 13 - 2600 Glostrup

LØBENUMMER: H-26-04170-0202-01

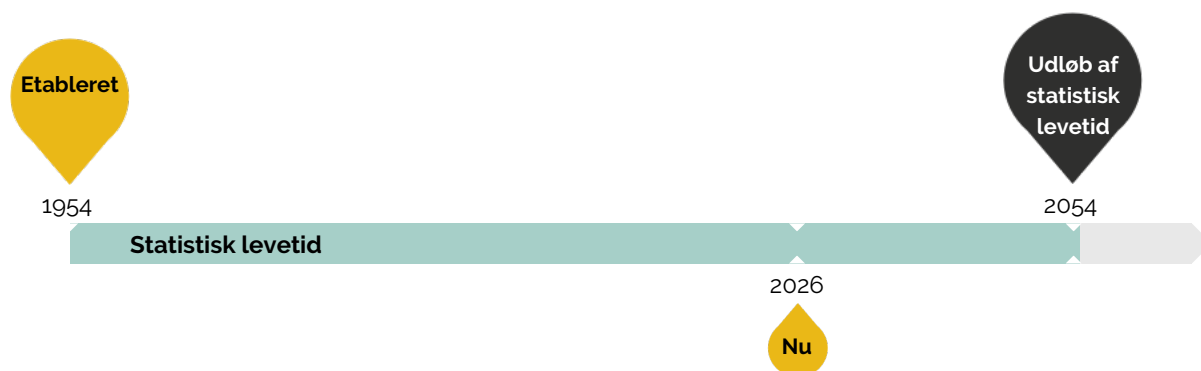
Tagbelægning - Falstagsten

Oplysningerne om tagets restlevetid er baseret på et tabelopslag. Det er altså ikke en konkret vurdering af tilstanden på beboelsesbygningens tag.

Levetidstabellerne fra Statens Byggeforskningsinstitut lægger til grund for den illustrerede restlevetid, og tager højde for tagets alder og materialer.
