# TILSTANDSRAPPORT

Gl. Århusvej 278B - 8800 Viborg

**LØBENUMMER:** H-26-02372-0212

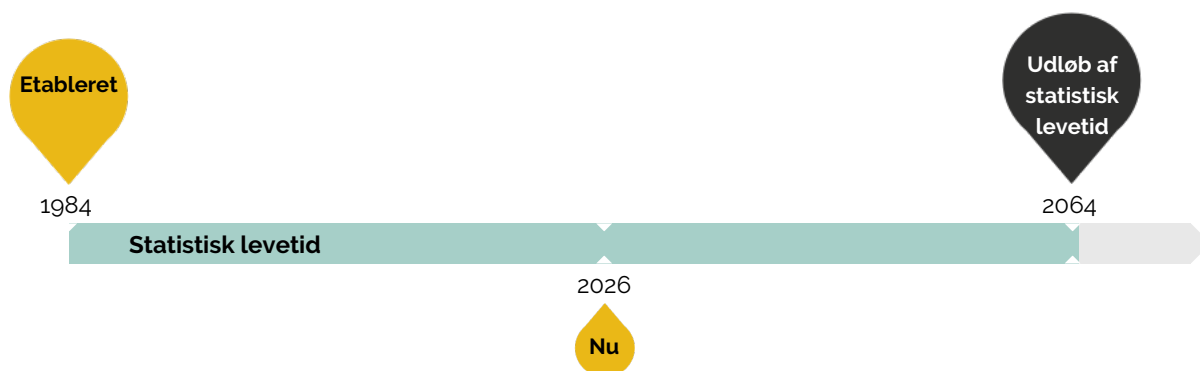
### Tagbelægning - Betontagsten

Oplysningerne om tagets restlevetid er baseret på et tabelopslag. Det er altså ikke en konkret vurdering af tilstanden på beboelsesbygningens tag.

Levetidstabellerne fra Statens Byggeforskningsinstitut lægger til grund for den illustrerede restlevetid, og tager højde for tagets alder og materialer.
