TILSTANDSRAPPORT

Østergade 43 - 6230 Rødekro

LØBENUMMER: H-26-02982-0011

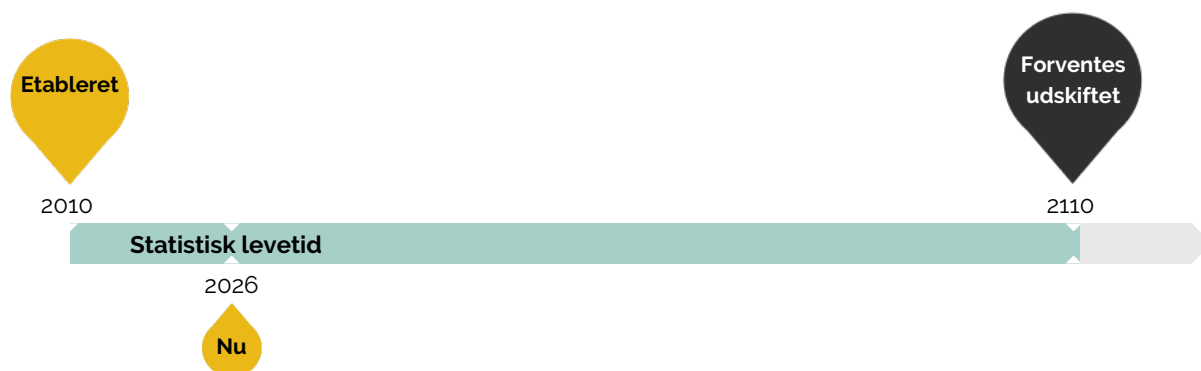
Tagbelægning - Falstagsten

Oplysningerne om tagets restlevetid er baseret på et tabelopslag. Det er altså ikke en konkret vurdering af tilstanden på beboelsesbygningens tag.

Levetidstabellerne fra Statens Byggeforskningsinstitut lægger til grund for den illustrerede restlevetid, og tager højde for tagets alder og materialer.
