# TILSTANDSRAPPORT

Viborgvej 24 - 8700 Horsens

**LØBENUMMER:** H-25-04288-0217

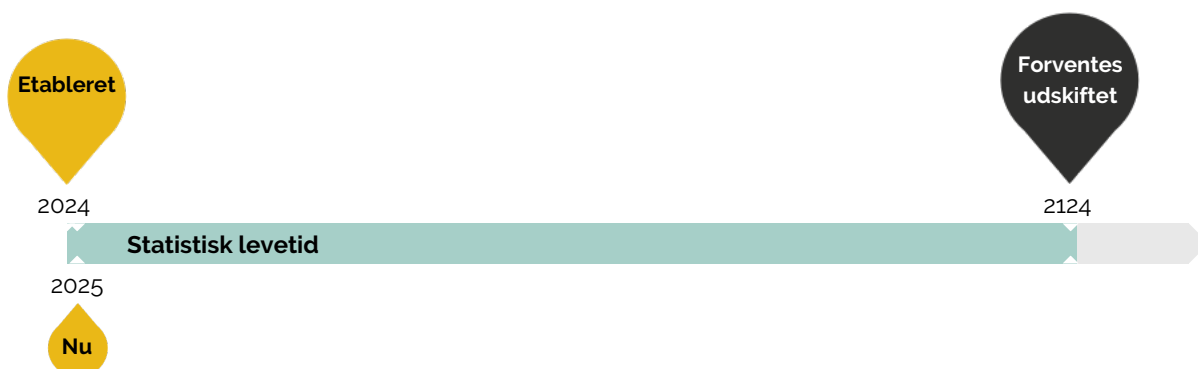
### Tagbelægning - Røde vingetagsten

Oplysningerne om tagets restlevetid er baseret på et tabelopslag. Det er altså ikke en konkret vurdering af tilstanden på beboelsesbygningens tag.

Levetidstabellerne fra Statens Byggeforskningsinstitut lægger til grund for den illustrerede restlevetid, og tager højde for tagets alder og materialer.
