TILSTANDSRAPPORT

Mindevej 1 - 7100 Vejle

LØBENUMMER: H-26-04184-0110

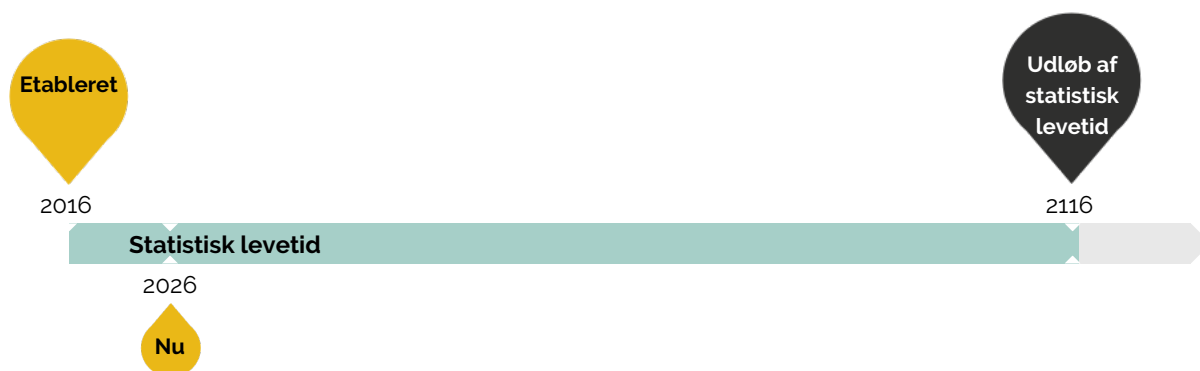
Tagbelægning - Falstagsten

Oplysningerne om tagets restlevetid er baseret på et tabelopslag. Det er altså ikke en konkret vurdering af tilstanden på beboelsesbygningens tag.

Levetidstabellerne fra Statens Byggeforskningsinstitut lægger til grund for den illustrerede restlevetid, og tager højde for tagets alder og materialer.

Du skal være opmærksom på, at et tags reelle levetid kan variere meget, alt efter vind, vejr og vedligeholdelse.
