# TILSTANDSRAPPORT

Solhøjsvej 54 - 9210 Aalborg SØ

**LØBENUMMER:** H-25-04155-0082-01

**REVISION 1 AF 13.03.2025**

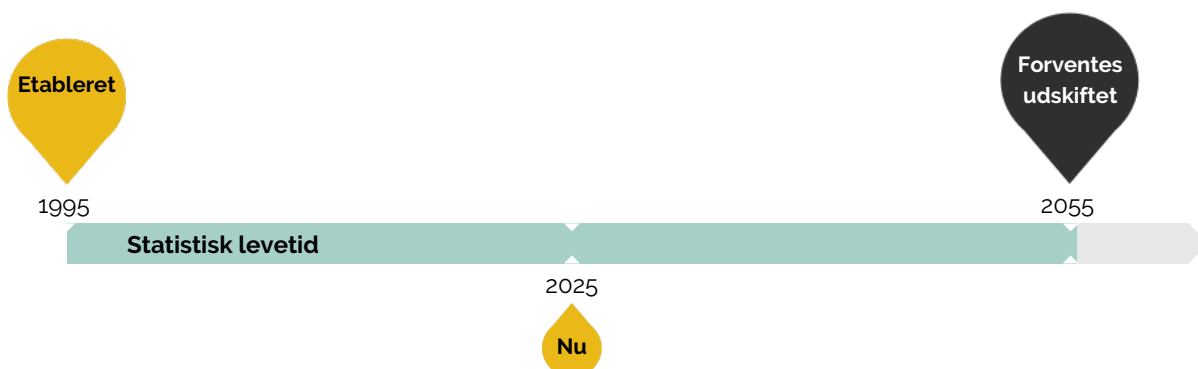
### Tagbelægning - Stål- og aluminium

Oplysningerne om tagets restlevetid er baseret på et tabelopslag. Det er altså ikke en konkret vurdering af tilstanden på beboelsesbygningens tag.

Levetidstabellerne fra Statens Byggeforskningsinstitut lægger til grund for den illustrerede restlevetid, og tager højde for tagets alder og materialer.
