# TILSTANDSRAPPORT

Bjergbakkevej 168 - 2600 Glostrup

**LØBENUMMER:** H-26-02989-0185

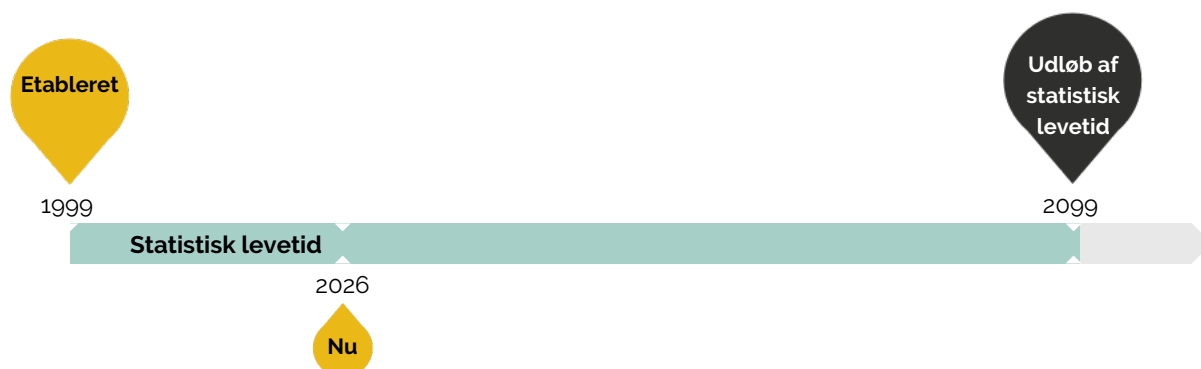
### Tagbelægning - Falstagsten

Oplysningerne om tagets restlevetid er baseret på et tabelopslag. Det er altså ikke en konkret vurdering af tilstanden på beboelsesbygningens tag.

Levetidstabellerne fra Statens Byggeforskningsinstitut lægger til grund for den illustrerede restlevetid, og tager højde for tagets alder og materialer.
