# TILSTANDSRAPPORT

Åstorpvej 16 - 6093 Sjølund

**LØBENUMMER:** H-25-02512-0015

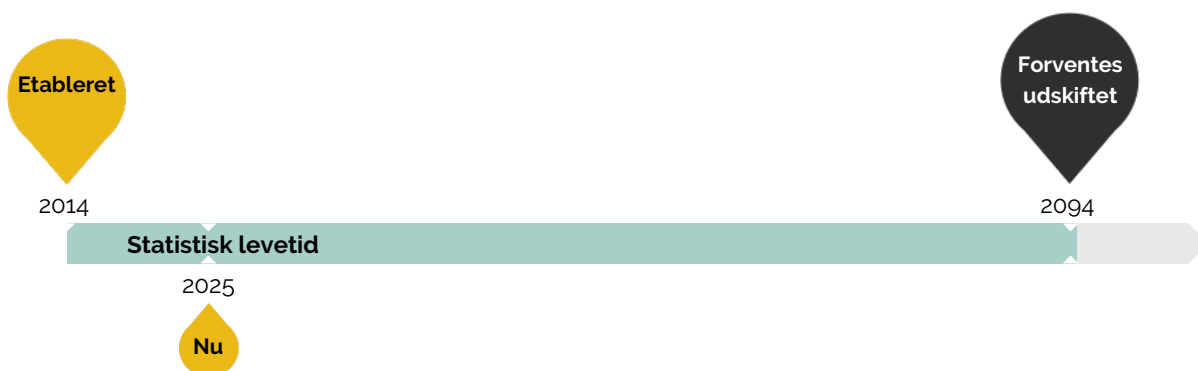
### Tagbelægning - Betontagsten

Oplysningerne om tagets restlevetid er baseret på et tabelopslag. Det er altså ikke en konkret vurdering af tilstanden på beboelsesbygningens tag.

Levetidstabellerne fra Statens Byggeforskningsinstitut lægger til grund for den illustrerede restlevetid, og tager højde for tagets alder og materialer.
