# TILSTANDSRAPPORT

Februarvænget 20, Bramdrupdam - 6000 Kolding

**LØBENUMMER:** H-25-02512-0210

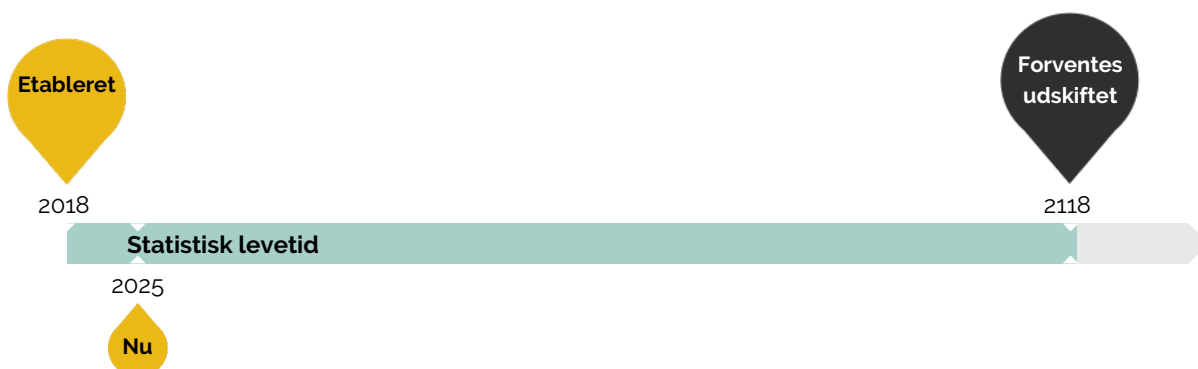
### Tagbelægning - Falstagsten

Oplysningerne om tagets restlevetid er baseret på et tabelopslag. Det er altså ikke en konkret vurdering af tilstanden på beboelsesbygningens tag.

Levetidstabellerne fra Statens Byggeforskningsinstitut lægger til grund for den illustrerede restlevetid, og tager højde for tagets alder og materialer.

Tabelopslag for tagets restlevetid, er baseret på sælgers oplysning om at taget er fra 2018.
