TILSTANDSRAPPORT

Marienburg Alle 43 - 2860 Søborg

LØBENUMMER: H-26-04305-0125

Enfamilieshus

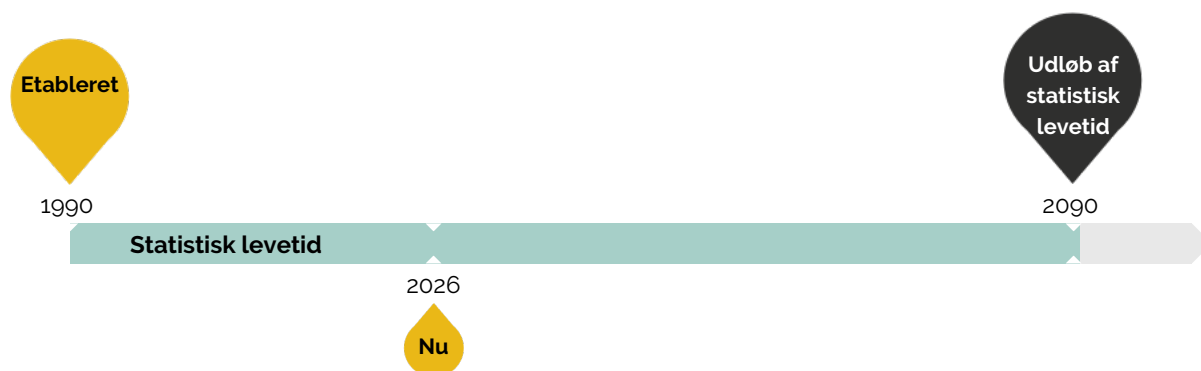
Tagbelægning - Falstagsten

Oplysningerne om tagets restlevetid er baseret på et tabelopslag. Det er altså ikke en konkret vurdering af tilstanden på beboelsesbygningens tag.

Levetidstabellerne fra Statens Byggeforskningsinstitut lægger til grund for den illustrerede restlevetid, og tager højde for tagets alder og materialer.
