# TILSTANDSRAPPORT

Svalevej 11 - 8700 Horsens

**LØBENUMMER:** H-26-04288-0191

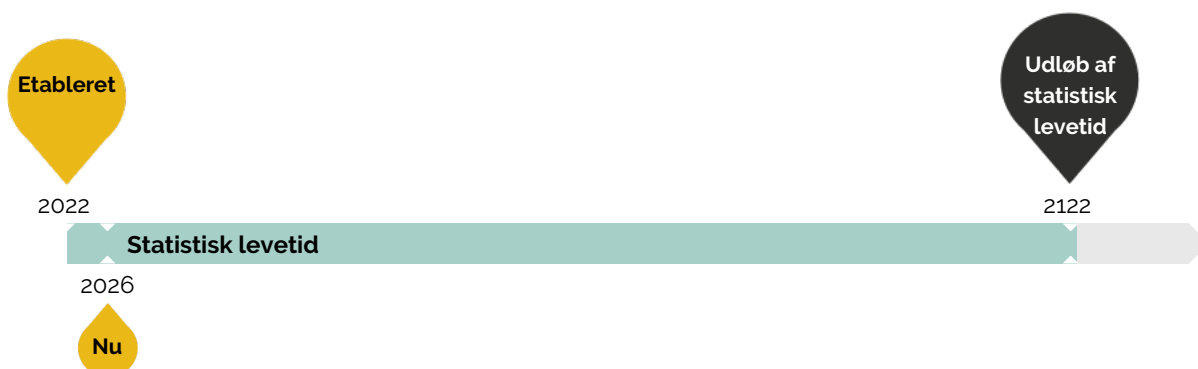
### Tagbelægning - Røde vingetagsten

Oplysningerne om tagets restlevetid er baseret på et tabelopslag. Det er altså ikke en konkret vurdering af tilstanden på beboelsesbygningens tag.

Levetidstabellerne fra Statens Byggeforskningsinstitut lægger til grund for den illustrerede restlevetid, og tager højde for tagets alder og materialer.
