EF JAGTVEJ 145

Tilstands- og vedligeholdelsesrapport
31. Oktober 2019

TILSTANDSRAPPORT AF : 31. Oktober 2019
Ejendommen : Jagtvej 145, 2200 København N
Matrikel Nr. : 402 Udenbys, Klædebo Kvarter

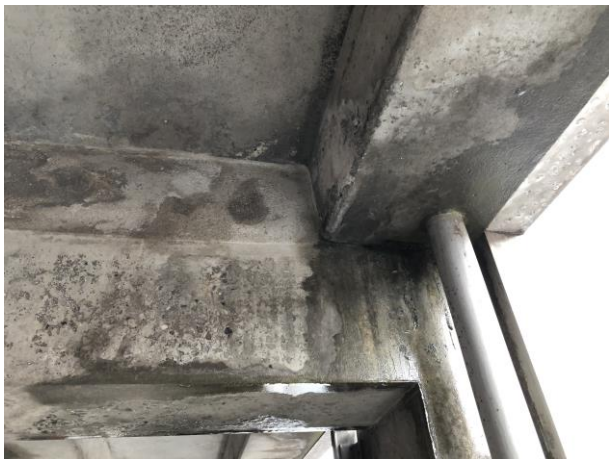
Altangang 3.sal
Midtersøjle og bjælke er her markant opfugtede.

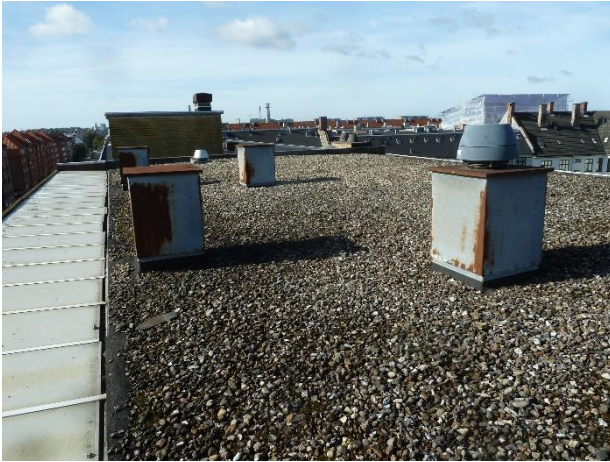
*Built-up tag med strandsten, tjærepap, og trykfast isolering på betondæk. Set mod vest og mod øst.
Papmembrans levetider sættes til 35 til 50 år. Forventes udskiftet om 5-15 år Stendækning skal vedligeholdes. Afløb renses. Inddækninger eftergås.*

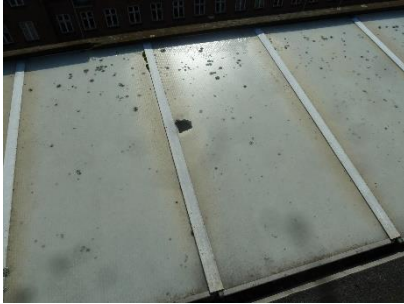
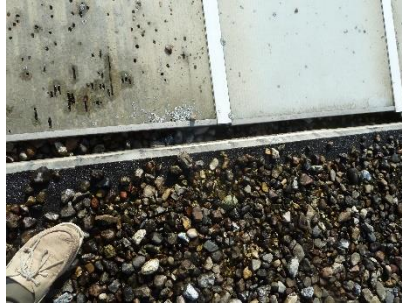
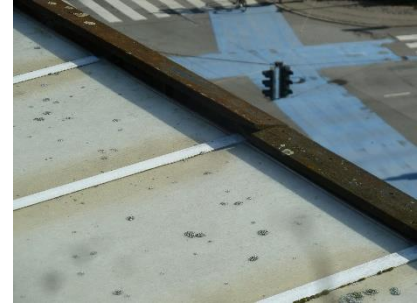
Halvtag over altangange mod gaden er i hårdplast i alu-profiler. Enkelte med huller og flere defekte og løsnet. Fald mod hovedbygning og med integreret tagrende. Fyldt med sten og skidt. Skal renses jævnligt. Stærn-afdækning løsnet og dårlig stand. Stærn i finer ikke synligt her, men afskaller og med graffiti. Se facadefoto.

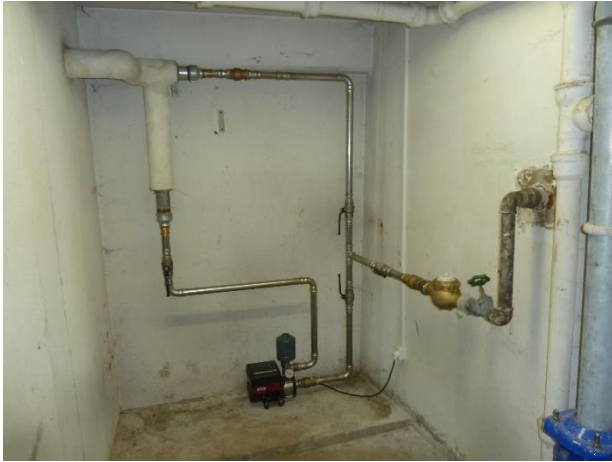
*Hovedvandstik med nyere trykforøgeranlæg.
2222222222222222*

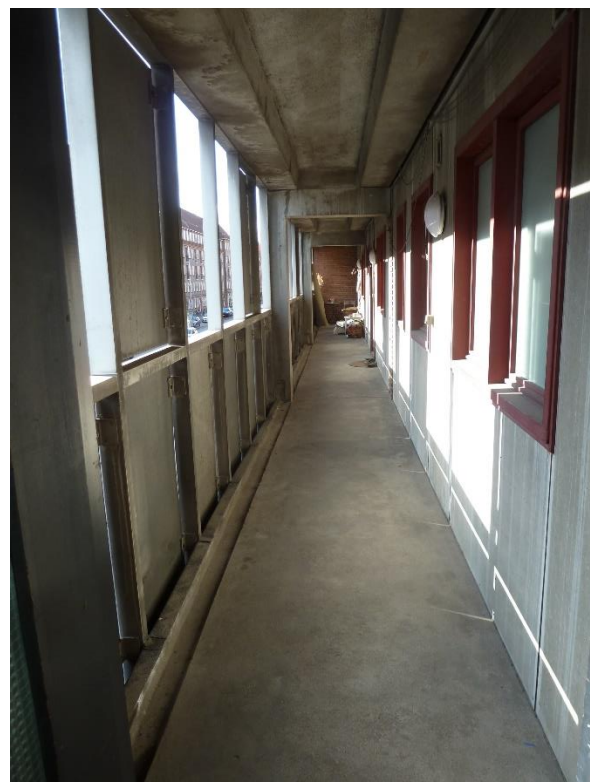
Altangange af præstøbte betonelementer. Alu-system med brystningsplader påskruet. Facade mod boliger i lægteskellet med eternitplader og snedkerpartier.

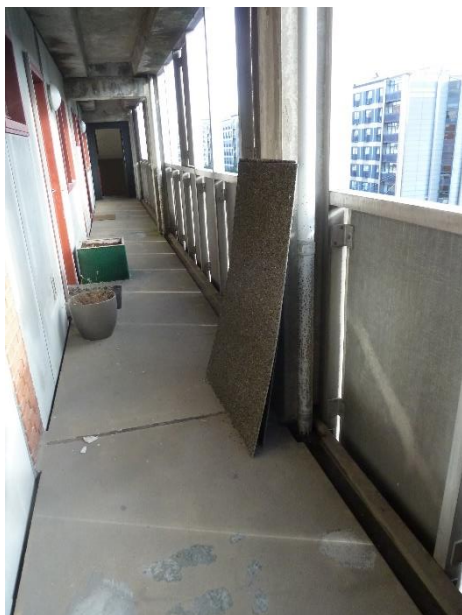
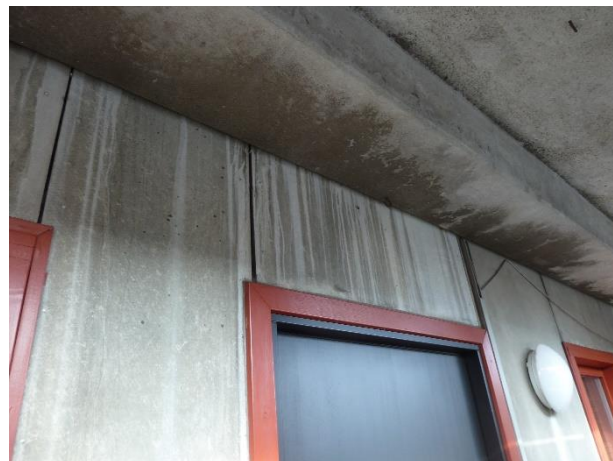
Her er en afmonteret facadeplade. Løbestrøber på eternitfacaden.

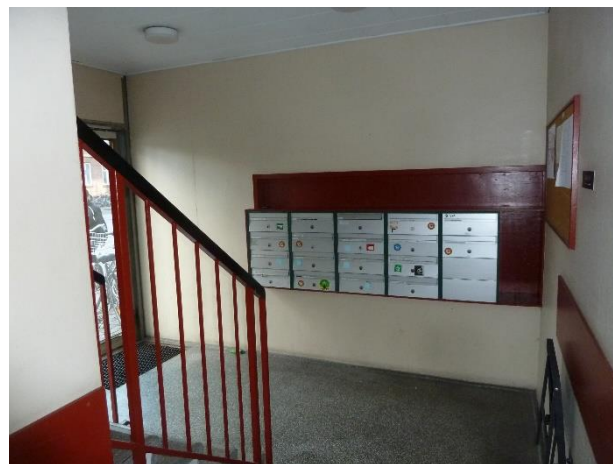
Trappe er BS sikret med støbte elementer med terrazzo belægning. Alt i god stand.

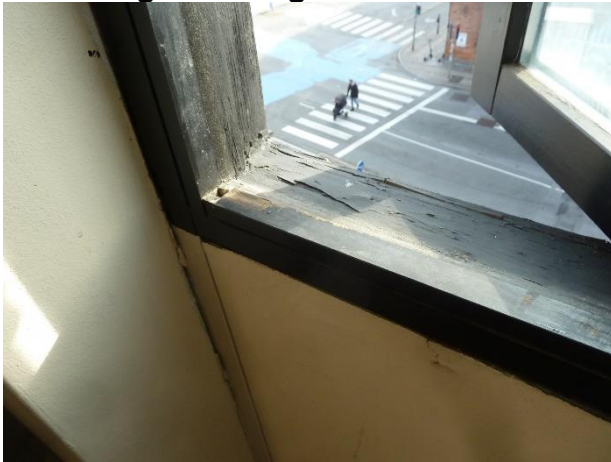
I trapperummet er en facade mod gaden med vinduer. Bygget som lægteskellet med isolerede brystninger med plader ude og inde. I dette vinduesrammer med 2-lags glas. Karme og rammer er i ringestand med rådsvækkelser og delaminerede plader indvendigt. En enkelt ramme er tidligere fjernet og glas indsat som fastparti. Hele denne facade del skal undersøges nærmere og enten istandsættes omfattende eller skiftes helt.

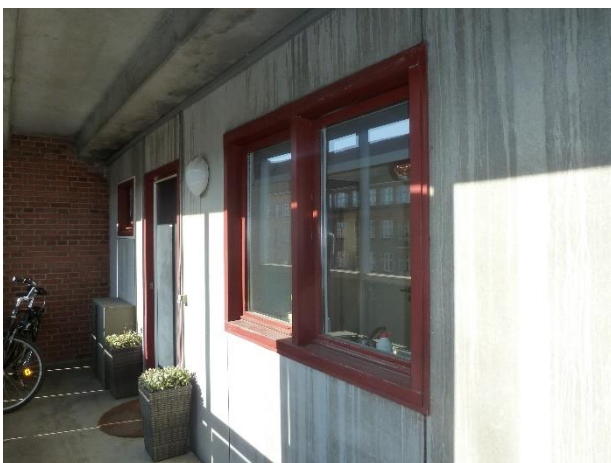
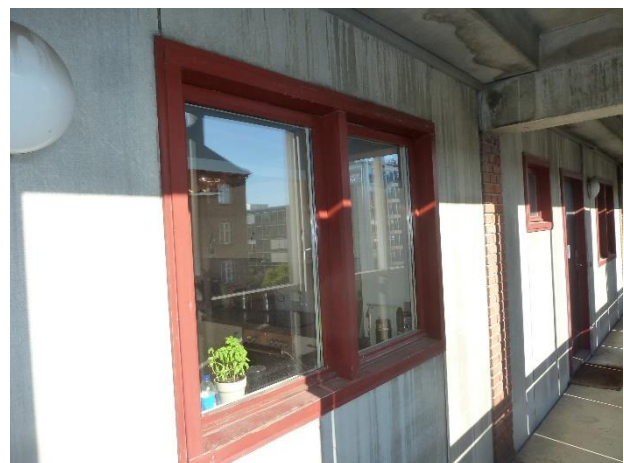
I facaden mod gaden er indbygget snedkerpartier i træ med gamle 2 lags ruder. Er generelt i god stand men skal eftergås og malerbehandles. Alle glas burde udskiftes til nye lavenergiglas og lydruder.

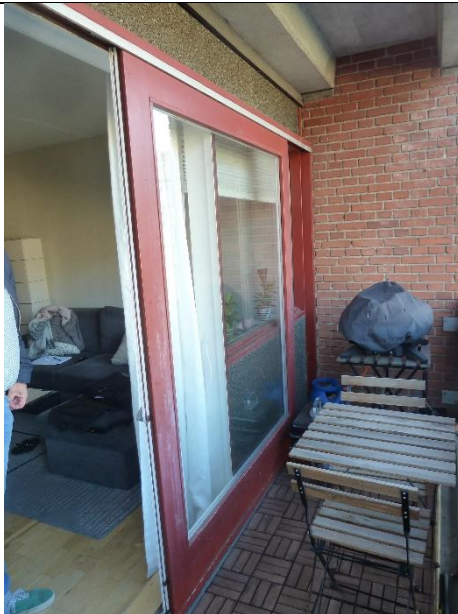
Skydedørspartier til altanerne mod gården. I ok stand skal dog eftergås og malerbehandles.

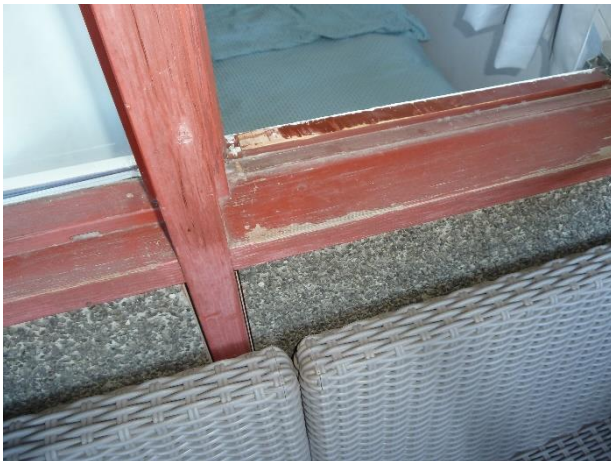
Samme. Beklædningsplader af samme type som i brystninger.

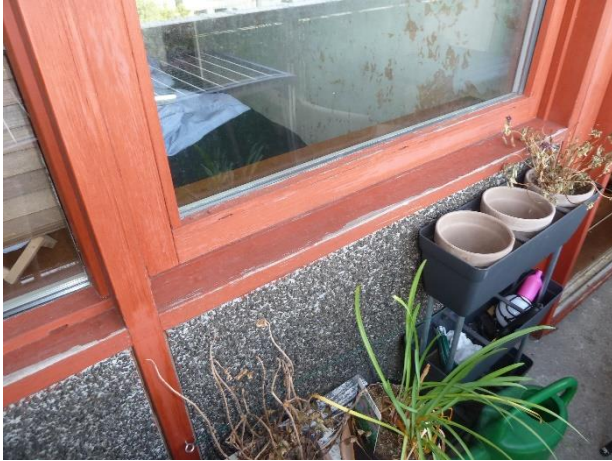
Malervedligehold er påkrævet. Der kan være behov for udlusninger, men generelt var træ hårdt og ok.

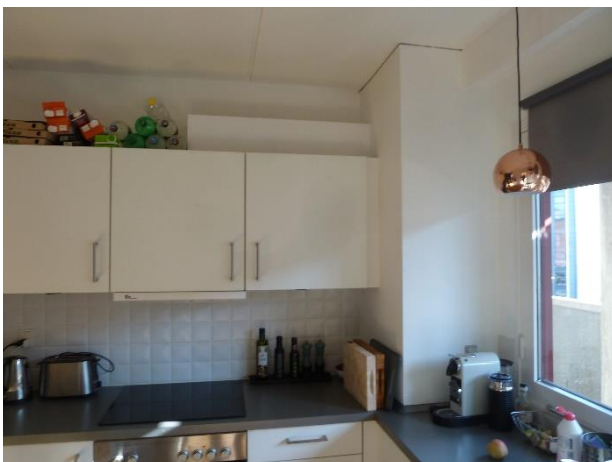
Køkken med emhættesug fra ventilator på tag. Ældre termoruder med kondens (punkterede) udskiftes løbende af foreningen.

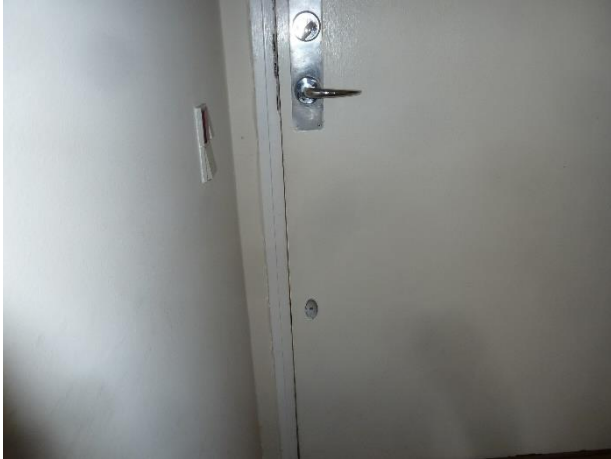
Yderdør meget utæt. Dårligt både for lyd, varmetab, og bil-os der kommer ind fra gaden. Udsug fra bad via spjæld og ventilator på tag. Skal indreguleres.
