# TILSTANDSRAPPORT

E/F Østerdalen

**PEJKON**

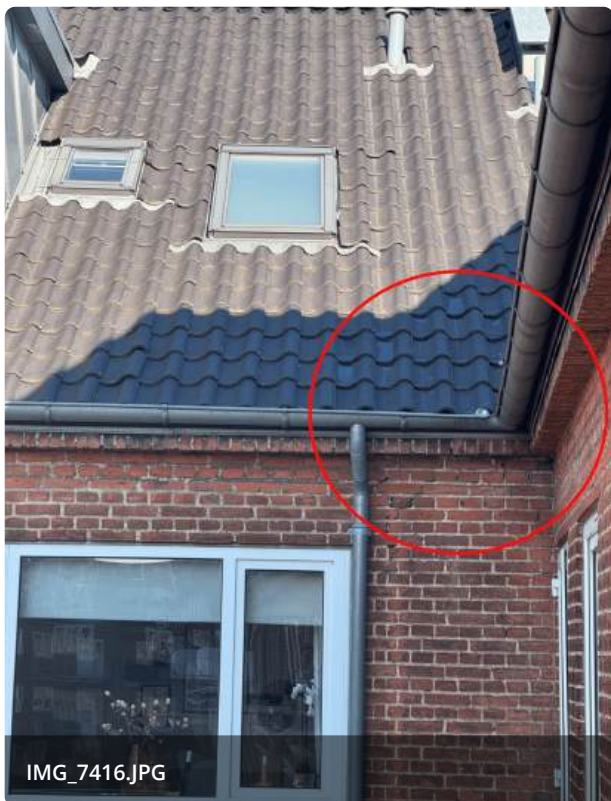
Bagfald på tagrende

Tagrender bør gennemgås for korrekt fald, med en efterfølgende rens for at sikre tilstrækkelig flow på håndtering af tagvand.

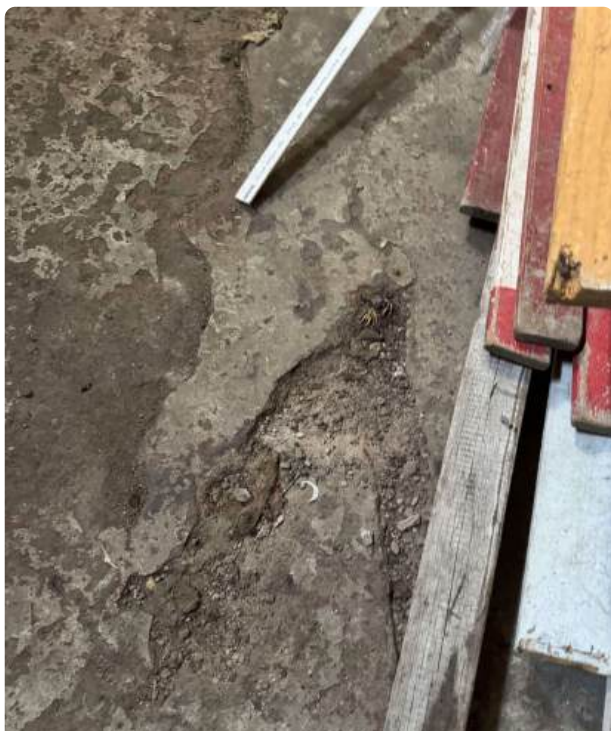
IMG\_7180.JPG

### Revnedannelser i gulvoverflade inkl. afskalninger

Det anbefales at man hvert andet år gennemgår kælderen med et afsat beløb, for at sikre de værste områder.

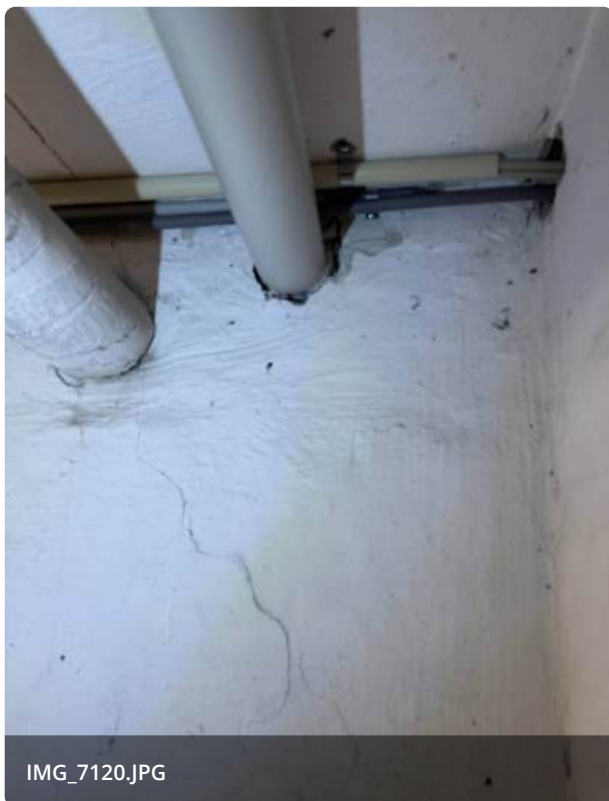
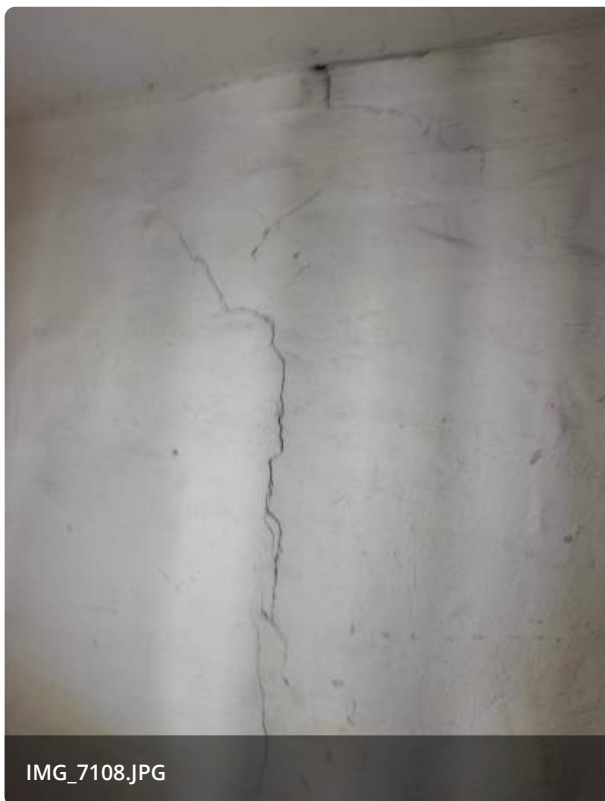
Revnedannelser/sætningsskader i vægge

Risikoen for kritiske elementer vurderes ikke at være høj på nuværende tidspunkt. I værste tilfælde ved sætningsrevner der fortsætter med at udvikle sig, kan vil risikoen gradvist forøges.

Det anbefales at foreningen konsultere med ingeniør, for at sikre en korrekt undersøgelsesmetode - som foreningen herefter kan holde under observation.

Alternativt kan revner løbende udbedres. Budgettet afspejler at der hvert andet år er afsat et beløb til udbedring af revner i vægge.

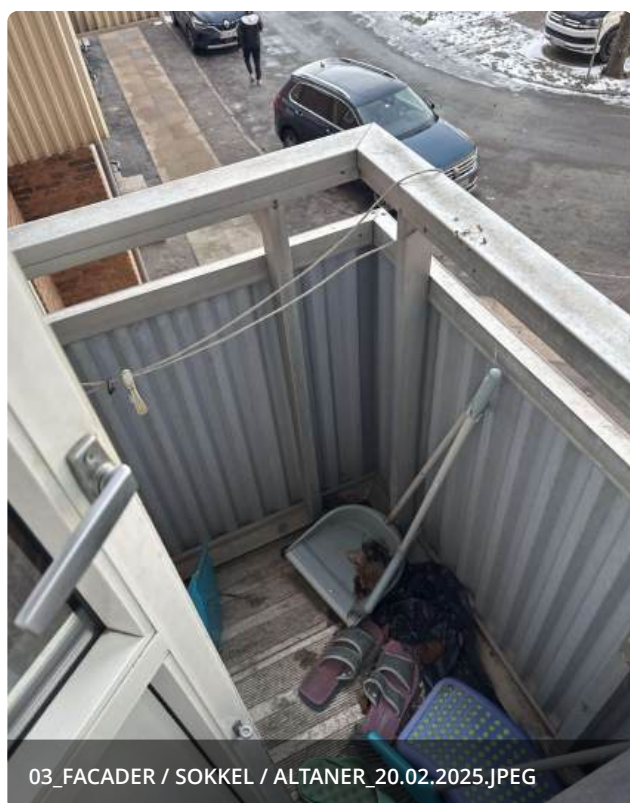
Hjørnealtan

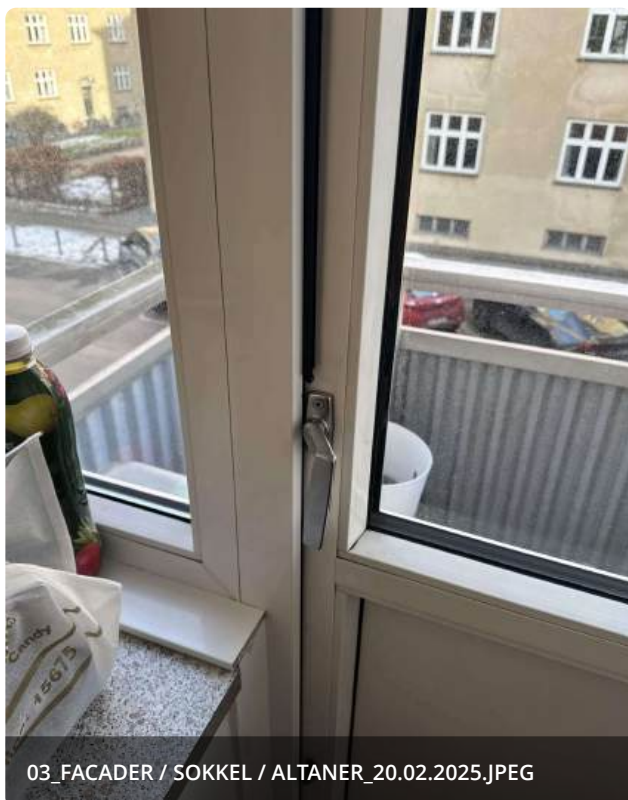
03\_FACADER / SOKKEL / ALTANER\_20.02.2025.JPEG

Paskvillen ikke lukker tæt

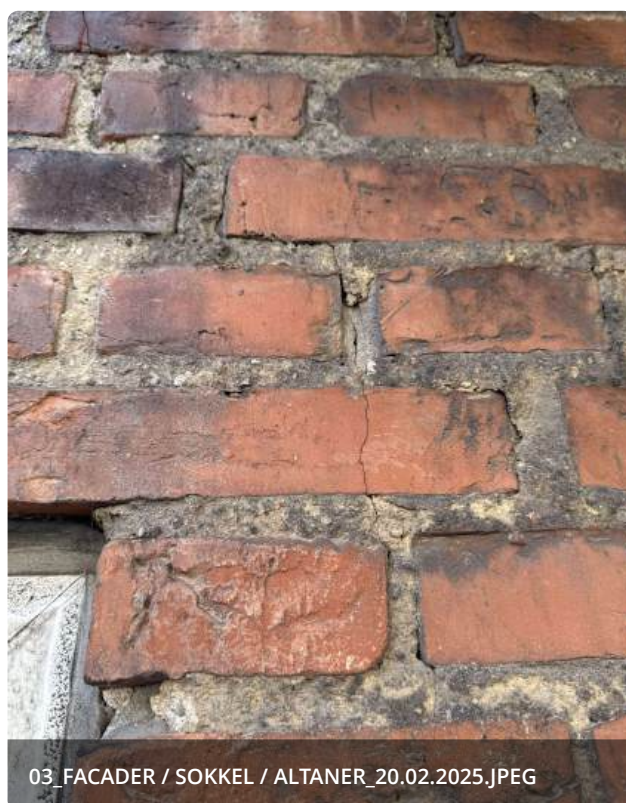
03\_FACADER / SOKKEL / ALTANER\_20.02.2025.JPEG

Dårlige fuger og sten

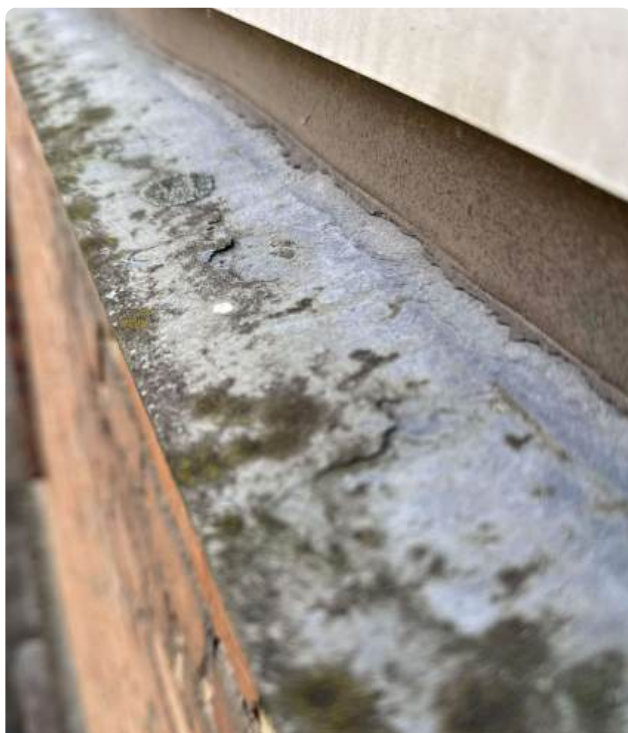
03\_FACADER / SOKKEL / ALTANER\_20.02.2025.JPEG

Sålbænkene på ejendommen fremstår i varierende stand. Der er foretaget sporadiske udskiftninger med nye skifersålbænke, som generelt er i god stand. De steder, hvor de originale sålbænke ikke er blevet udskiftet, ses der tydelige tegn på nedbrydning, herunder skader i materialet og forvitring.

Dårlige skifer

For at sikre en ensartet og holdbar løsning bør det overvejes at udskifte de resterende nedslidte sålbænke. Dette vil ikke blot forbedre facadens samlede udtryk, men også reducere risikoen for yderligere skader på murværket som følge af fugtindtrængning.

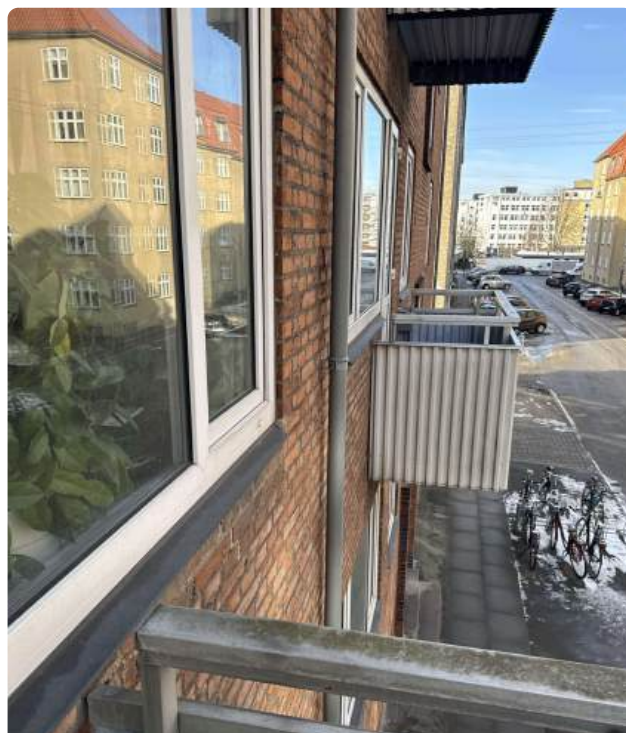
03\_FACADER / SOKKEL / ALTANER\_20.02.2025.JPEG

Nye skifer (dermed blandet)

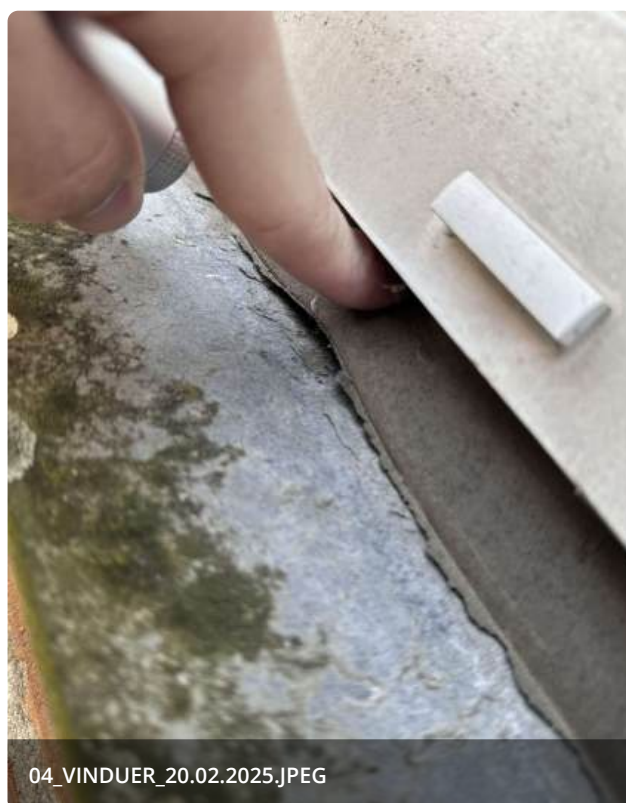
04\_VINDUER\_20.02.2025.JPEG

Dårlige fuger (elastisk)

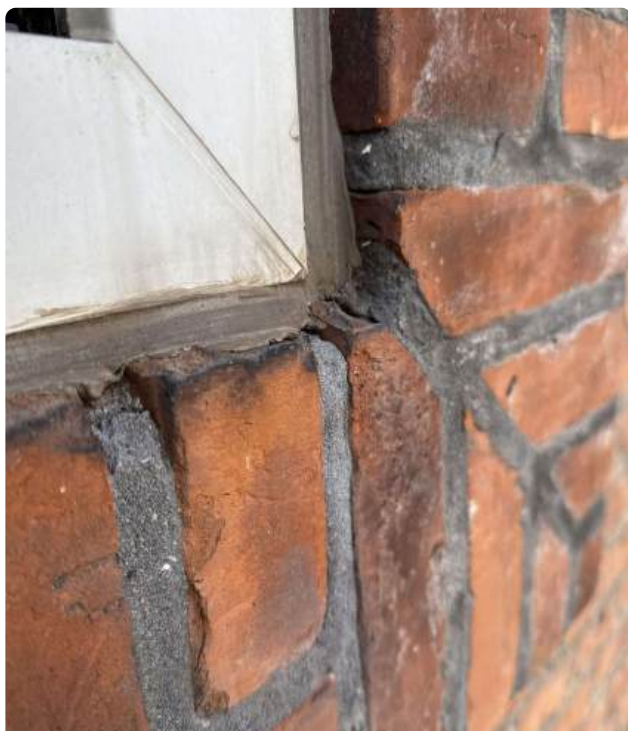
04\_VINDUER\_20.02.2025.JPEG

Mulighed for vandindtrængen ved vinduer i trappeopgang

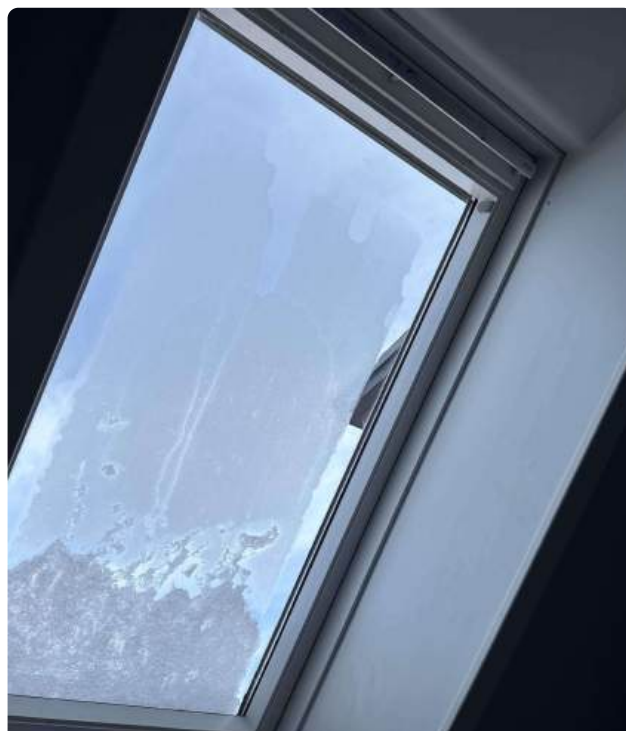
04\_VINDUER\_20.02.2025.JPEG

Velux vindue i opgange

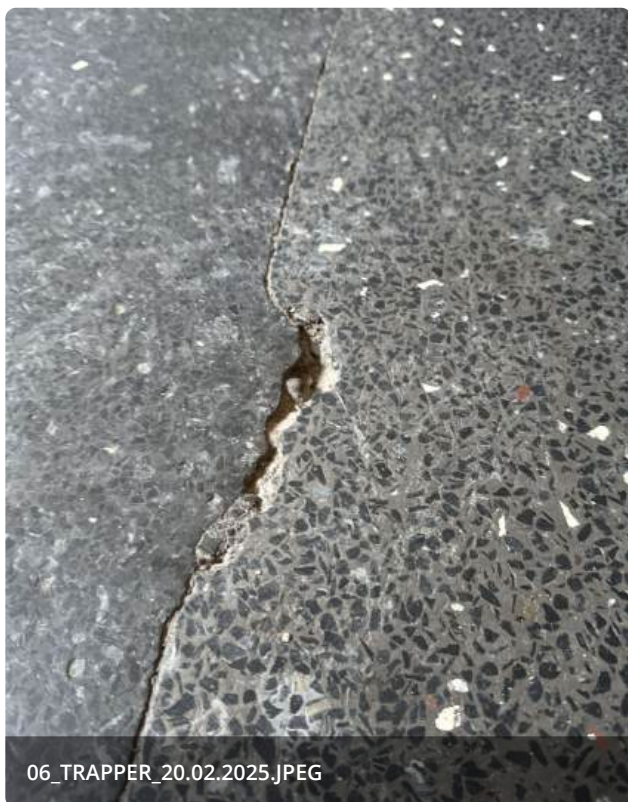
06\_TRAPPER\_20.02.2025.JPEG

Mindre afskalninger i terrazzo

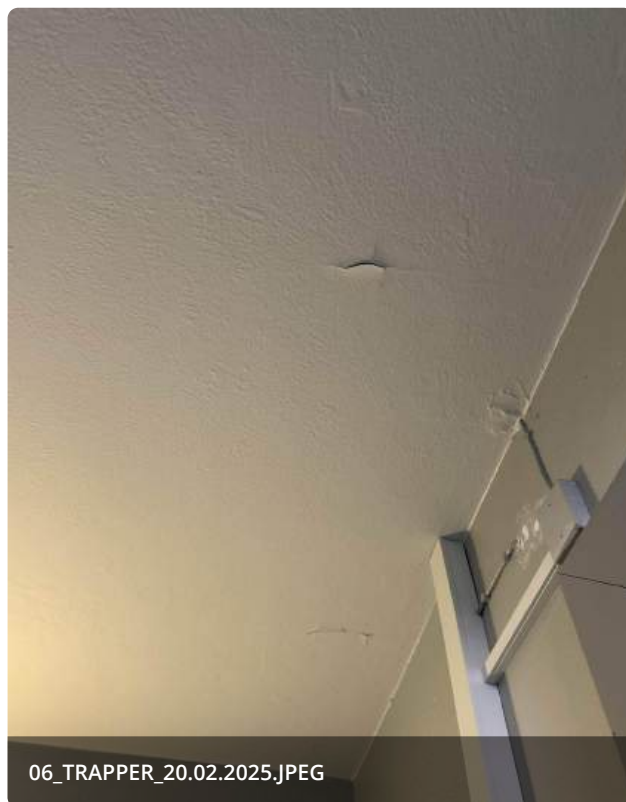
06\_TRAPPER\_20.02.2025.JPEG

Mindre afskalninger på loft

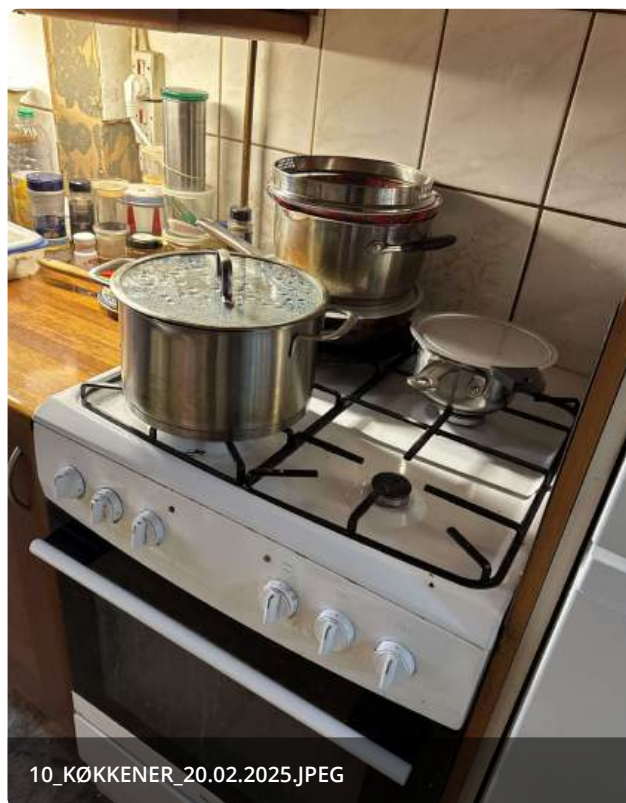
10\_KØKKENER\_20.02.2025.JPEG

Gasinstallation

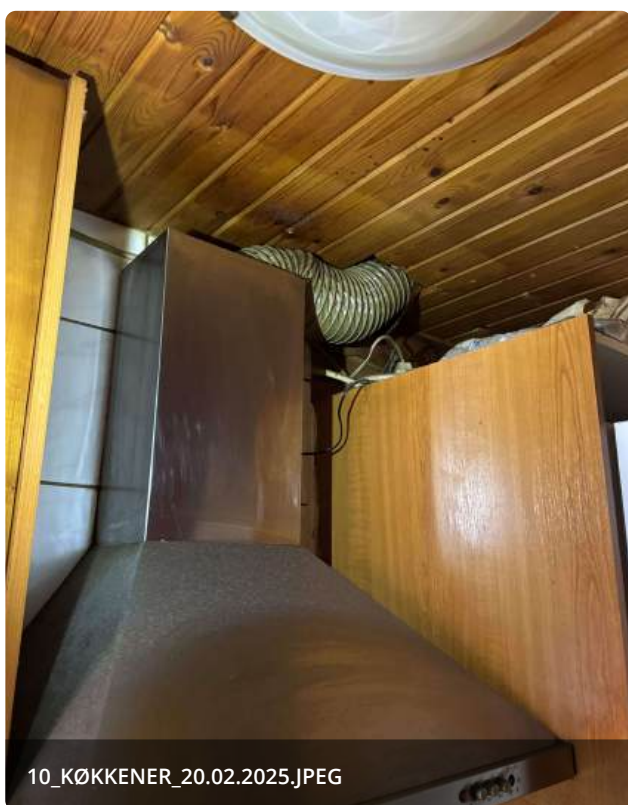
10\_KØKKENER\_20.02.2025.JPEG

Emhætte

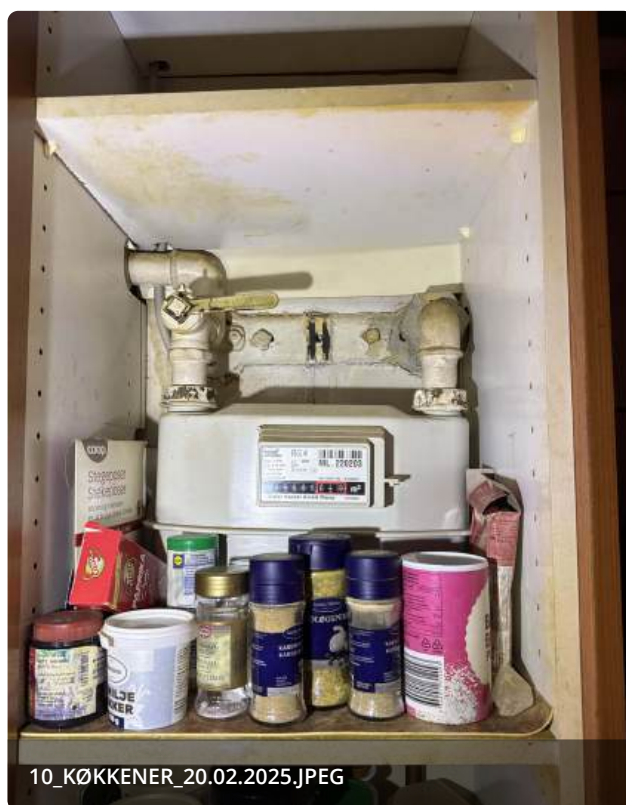
10\_KØKKENER\_20.02.2025.JPEG

Gasmåler

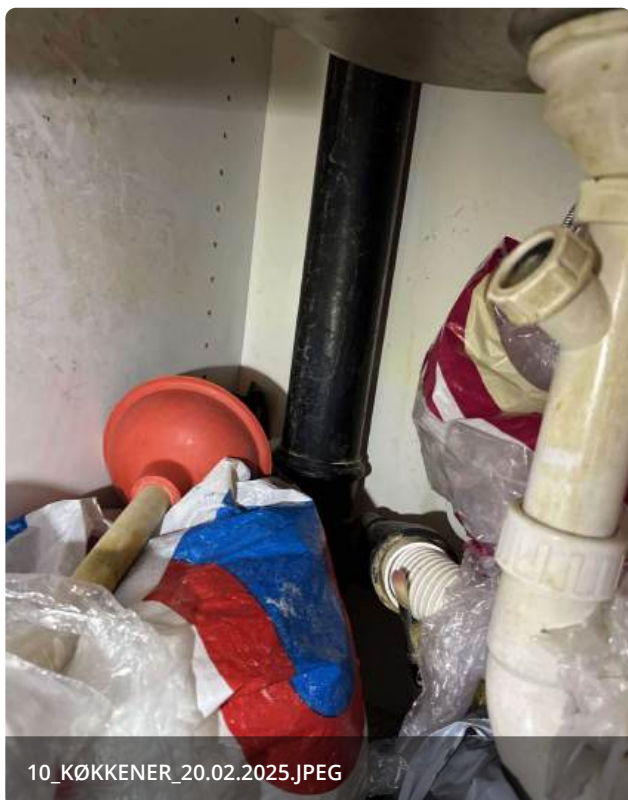
10\_KØKKENER\_20.02.2025.JPEG

PVC føring håndvask

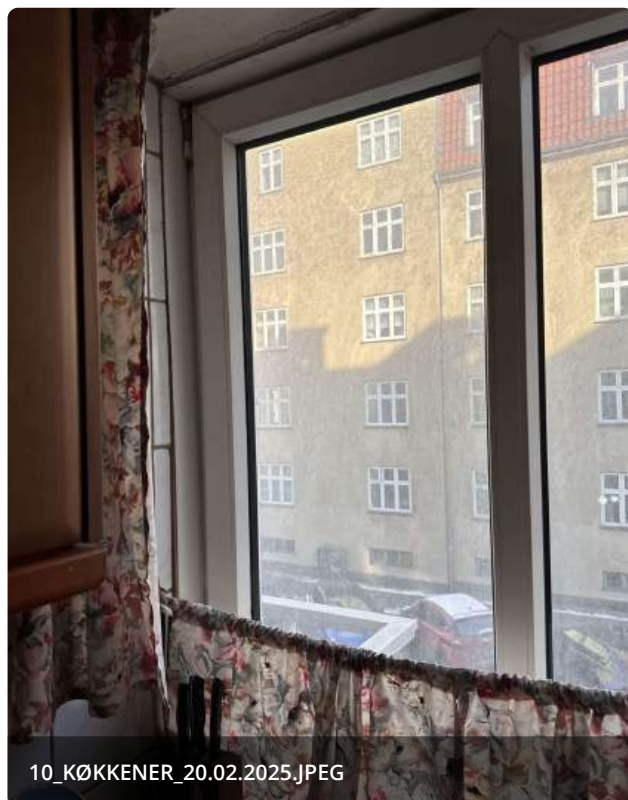
10\_KØKKENER\_20.02.2025.JPEG

Køkkenvindue - plast

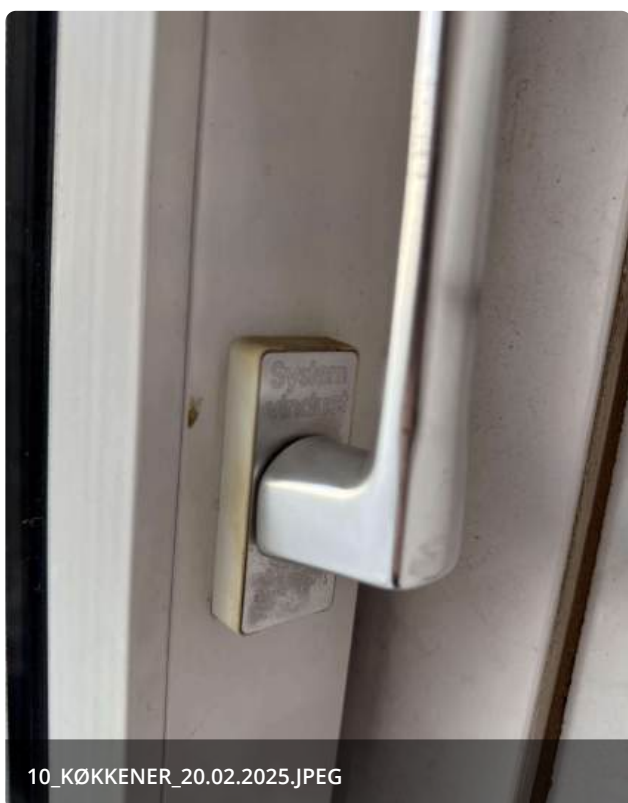
10\_KØKKENER\_20.02.2025.JPEG

Systemvindue

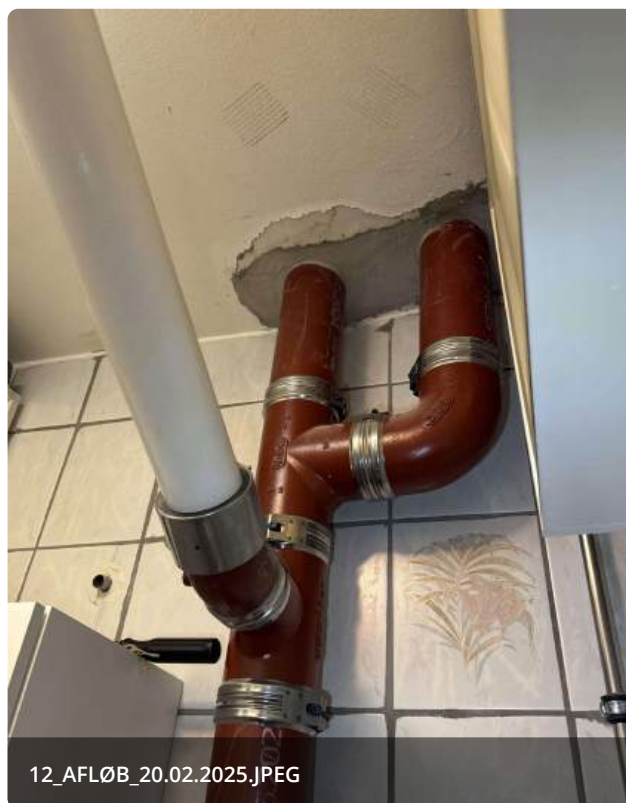
Nye afløb i bad

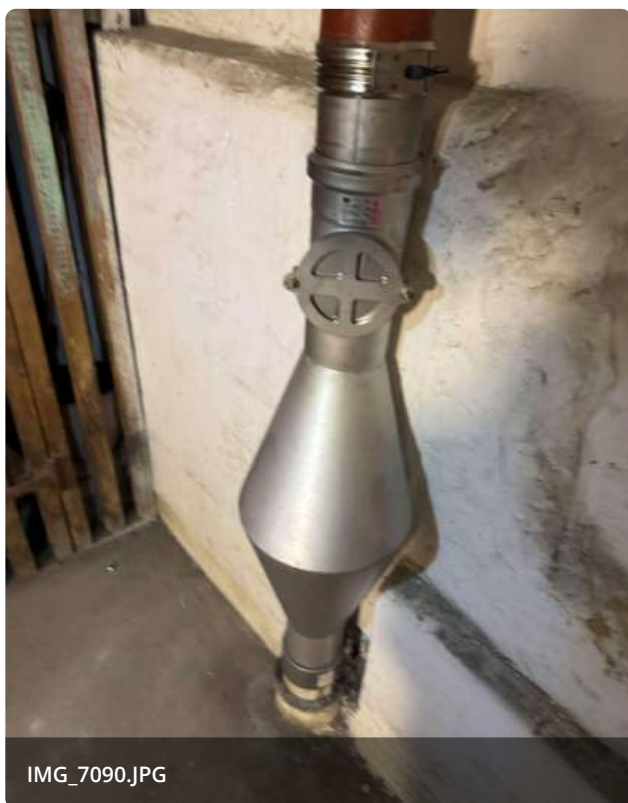
Nye afløb

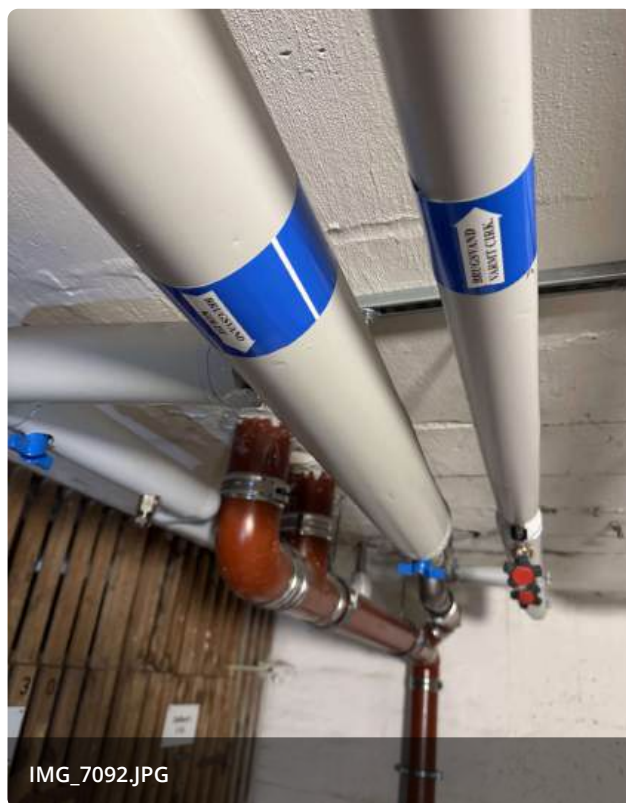
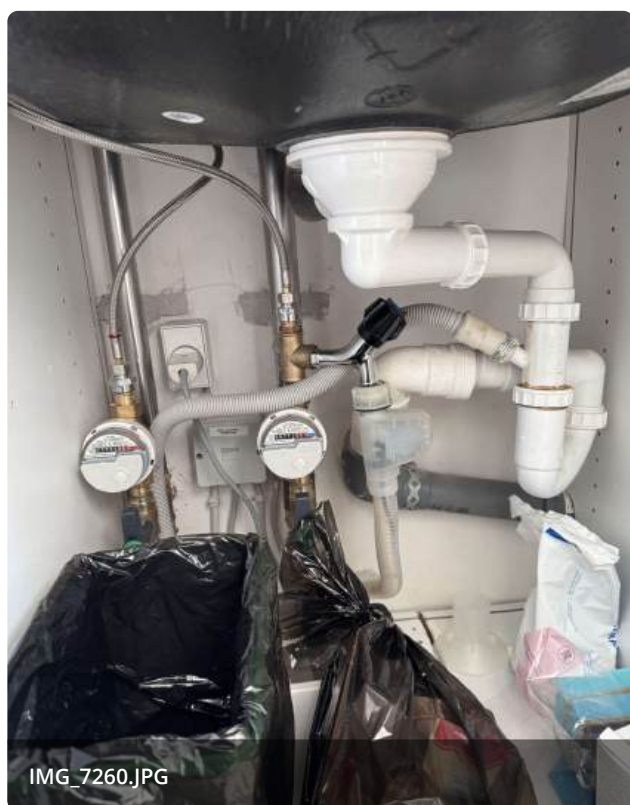
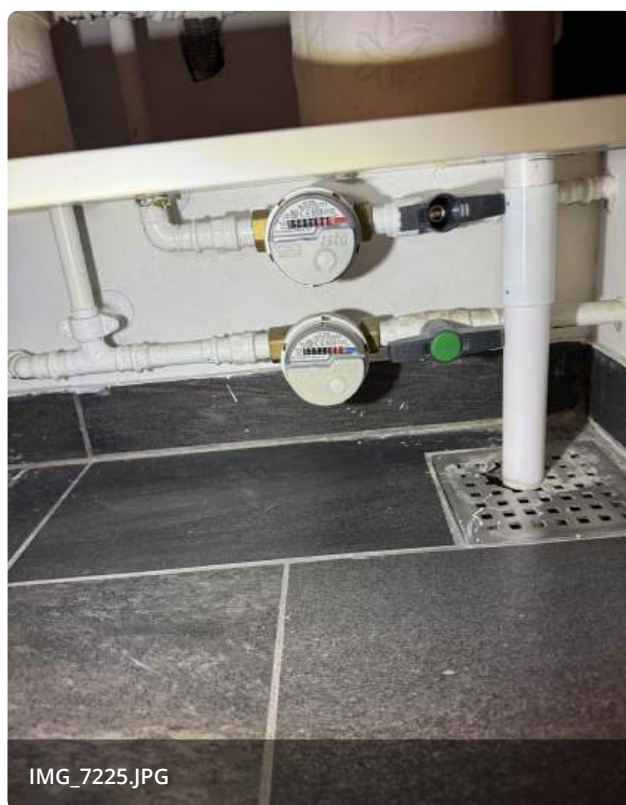
De nye/nyere rustfri stålør lader til at "virke" problemfrit.

Nye vand installationer

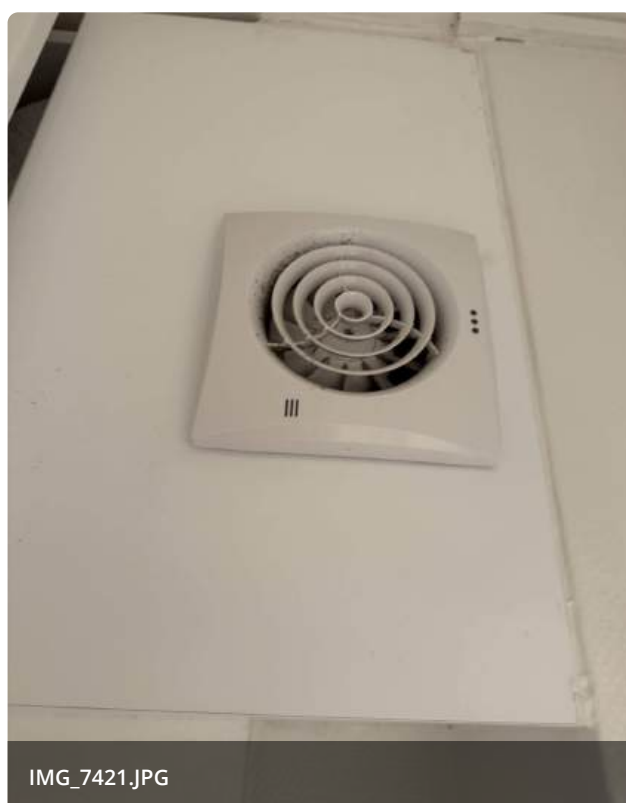
Ventilation i bad

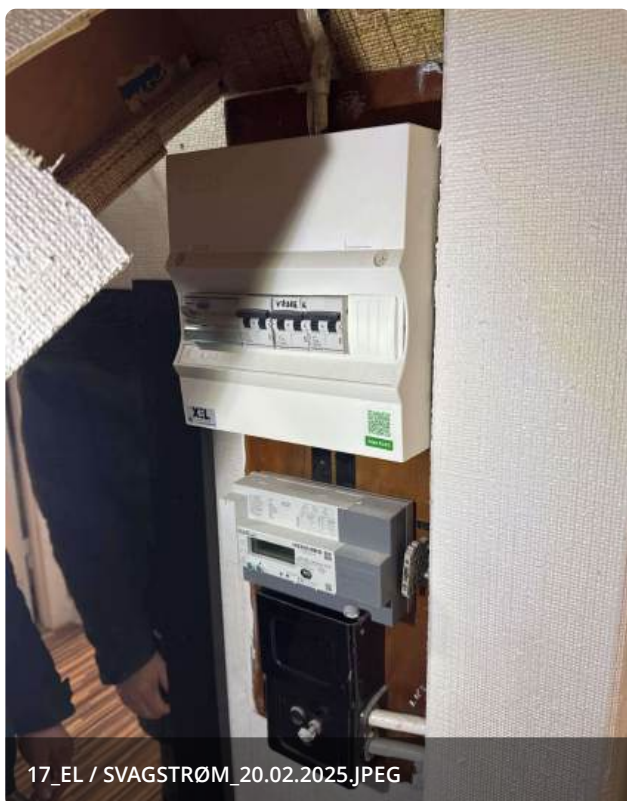
17\_EL / SVAGSTRØM\_20.02.2025.JPEG

El måler

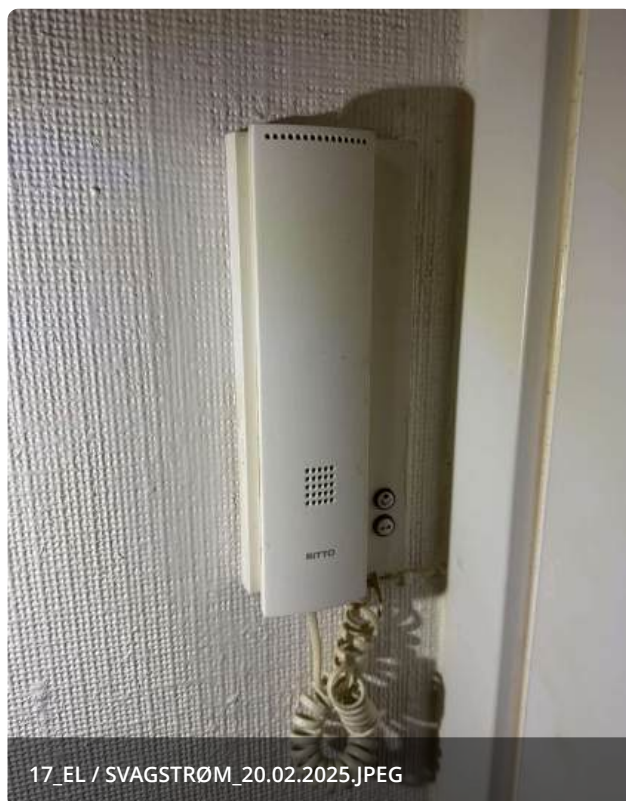
17\_EL / SVAGSTRØM\_20.02.2025.JPEG

Dørtelefonanlægget ved hovedindgangene vurderes at være i funktionel stand, men foreningen bør være opmærksom på, at vedligeholdelse og reparationer kan blive udfordret i fremtiden, blandt andet på grund af potentiel mangel på reservedele.

Dørtelefon anlæg

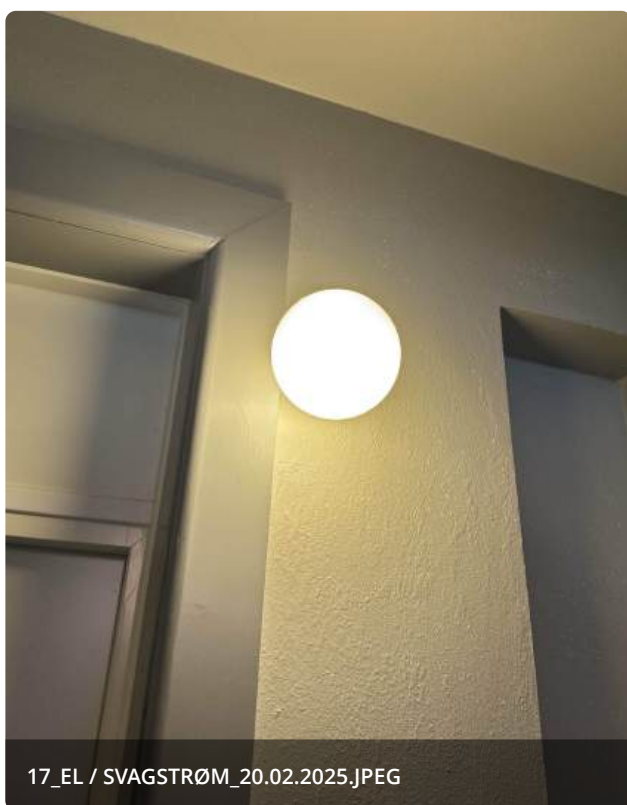
17\_EL / SVAGSTRØM\_20.02.2025.JPEG

Lys i opgang

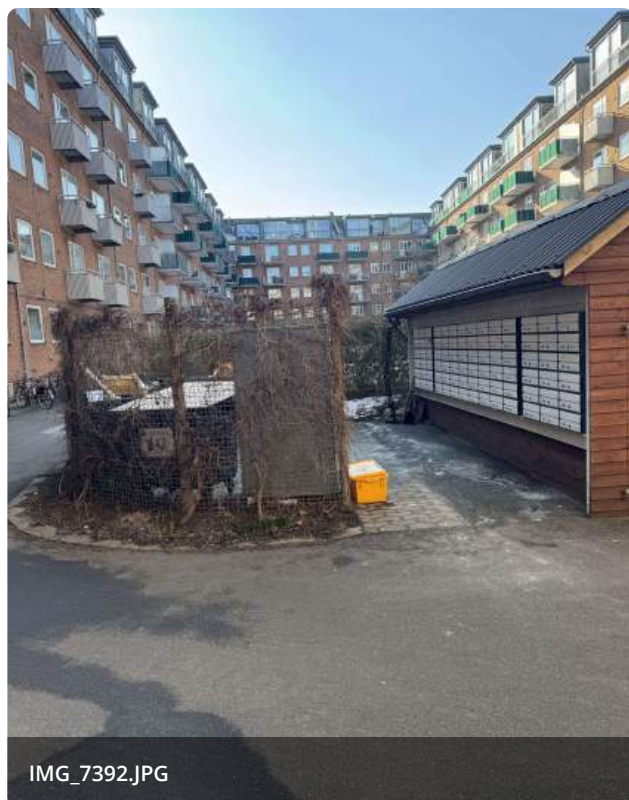
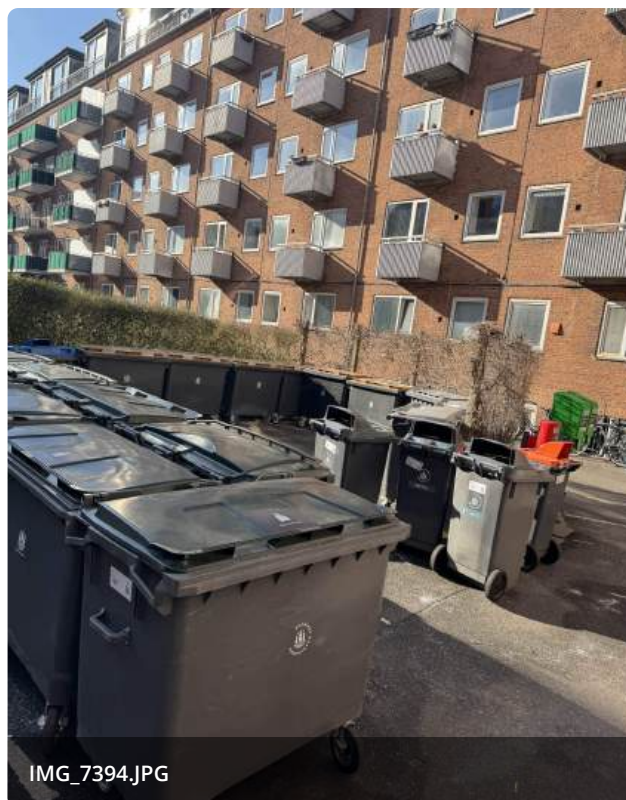
Ved inspektion af bygningsdelen, anbefales følgende:

1. Fritskæring af beklædning ved asfalt
2. Maler- og snedker gennemgang af skure

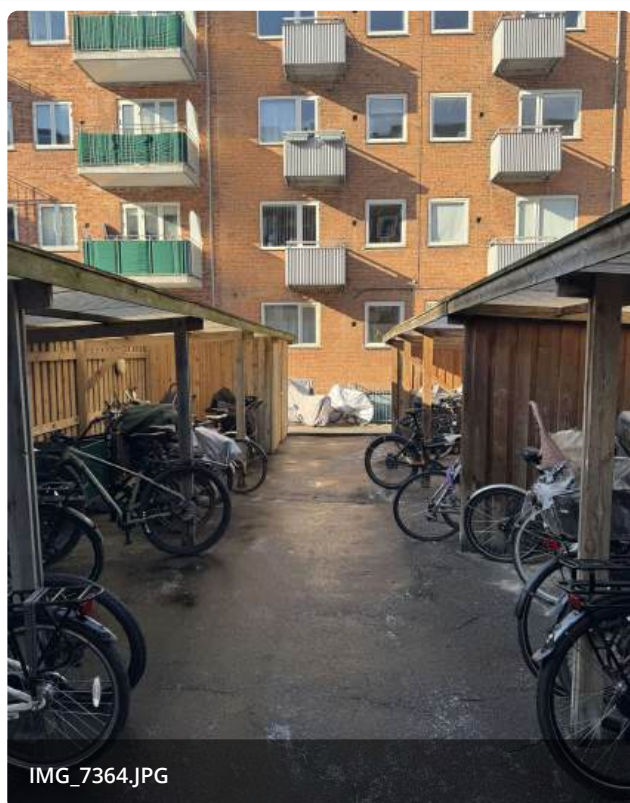
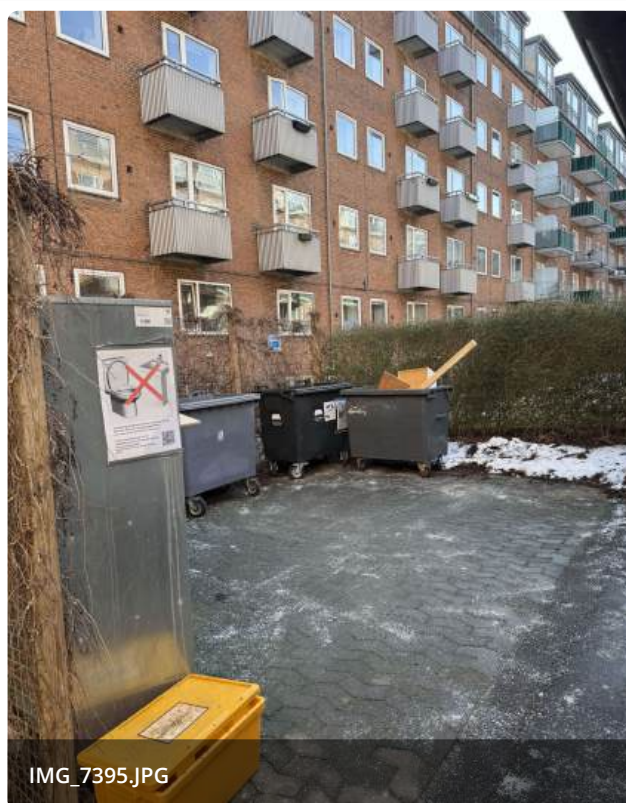
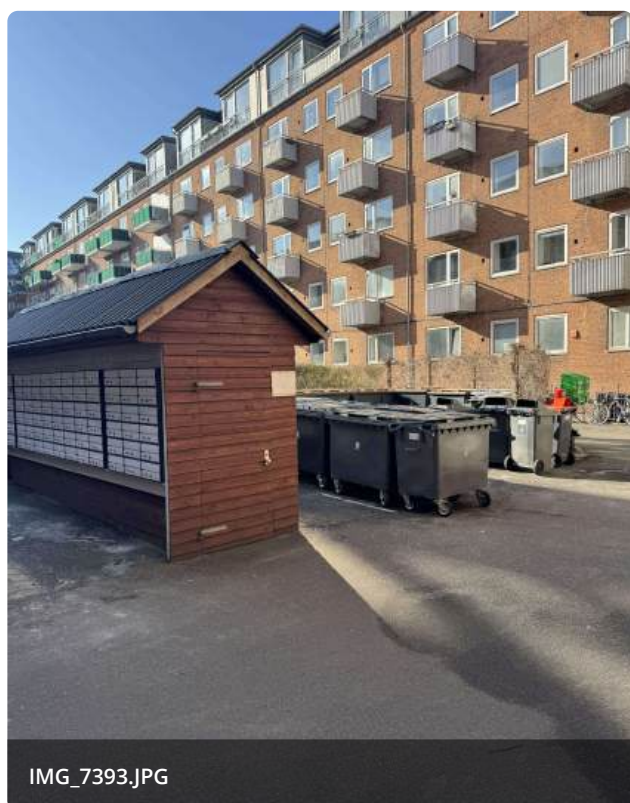
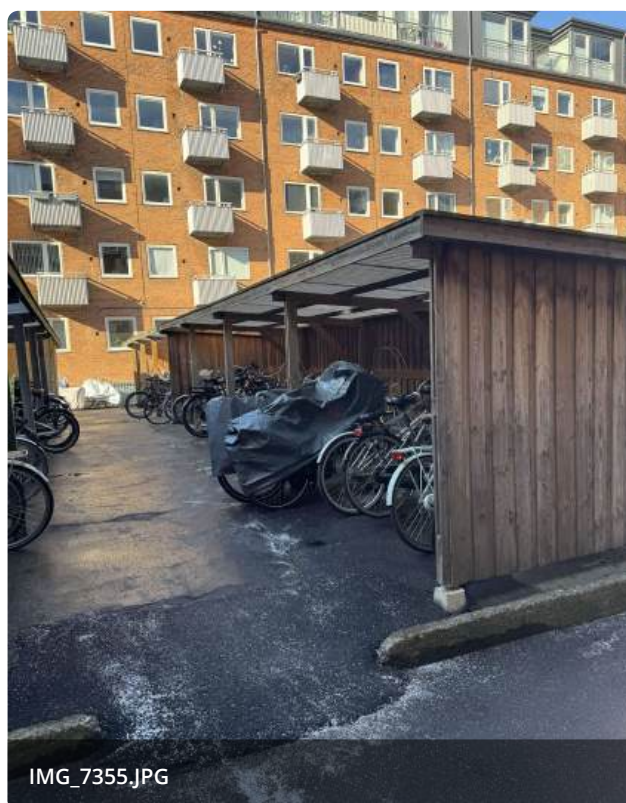
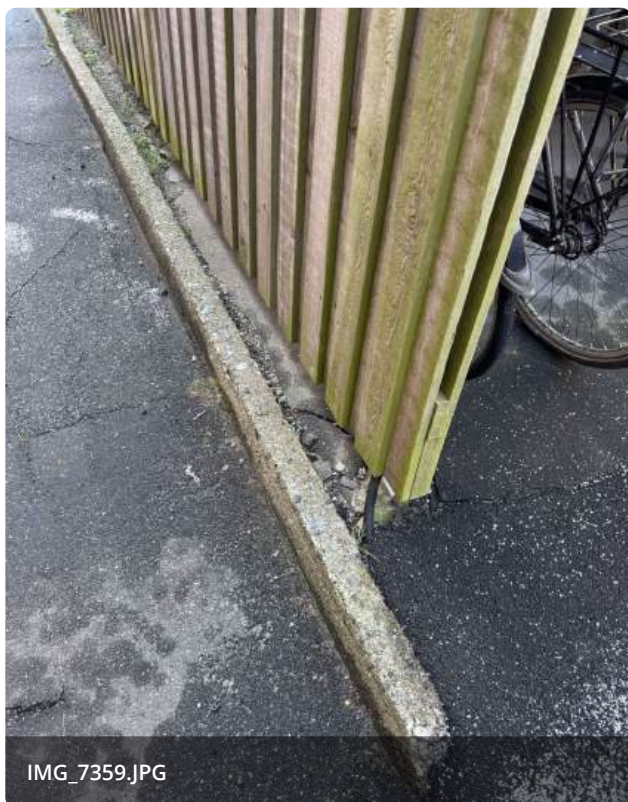
Generelt er asfalten i god stand, med der ses ved cykelskure revner, som formentlig skyldes sætninger og bevægelse i underliggende jordlag.

Opgaven omfatter malerbehandling af skurer, samt evt. snedkergennemgang for udbedring af evt. rådskadet træelementer.
